## Syndicat Mixte d'aménagement du Bassin Versant du Lez

Demande  
d'autorisation  
au titre des articles  
L214-1 à L214-6  
du Code de  
l'Environnement

### RENATURATION DE LA PARTIE URBAINE DE LA RIAILLE SAINT-VINCENT DANS LA TRAVERSEE DE VALREAS

ARI 15-087  
Avril 2016

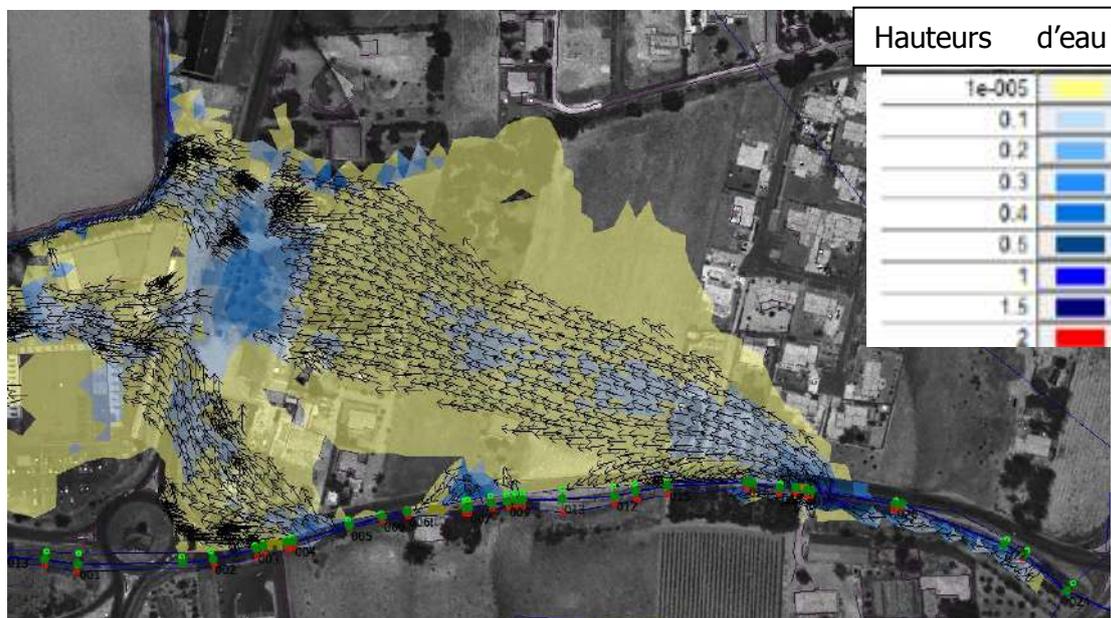
Figure 5 : Extrait de modélisation montrant les débordements en crue centennale

Elle montre les débordements qui ont lieu pour un événement de crue fort (appelée crue de retour centennale) le long du chemin des Estimeurs sud.

Le long du chemin des Estimeurs sud, ce risque est fort et il a été étudié plus précisément dans le cadre de cette étude par des modélisations de crues. La figure qui suit est un extrait de la modélisation en crue centennale de la Riaille Saint Vincent le long du chemin des Estimeurs sud.

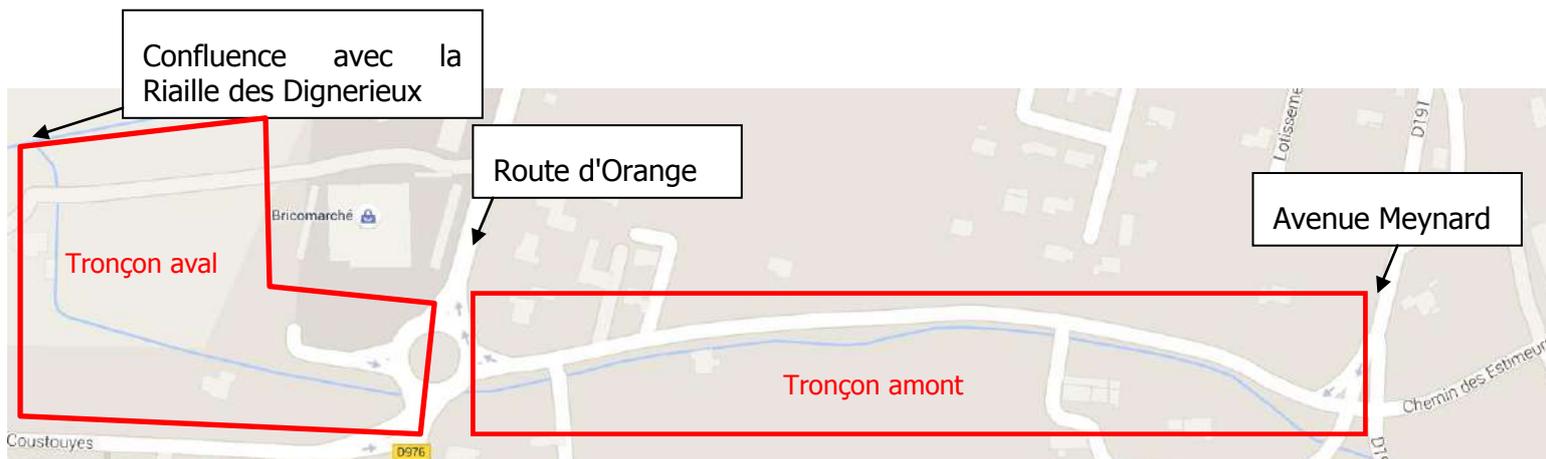
Figure 6 : Le linéaire aménagé et son découpage en tronçons

- tronçon amont : depuis l'avenue Meynard jusqu'à la route d'Orange
- tronçon aval : depuis la route d'Orange jusqu'à la confluence avec le ruisseau des Dignerieux.

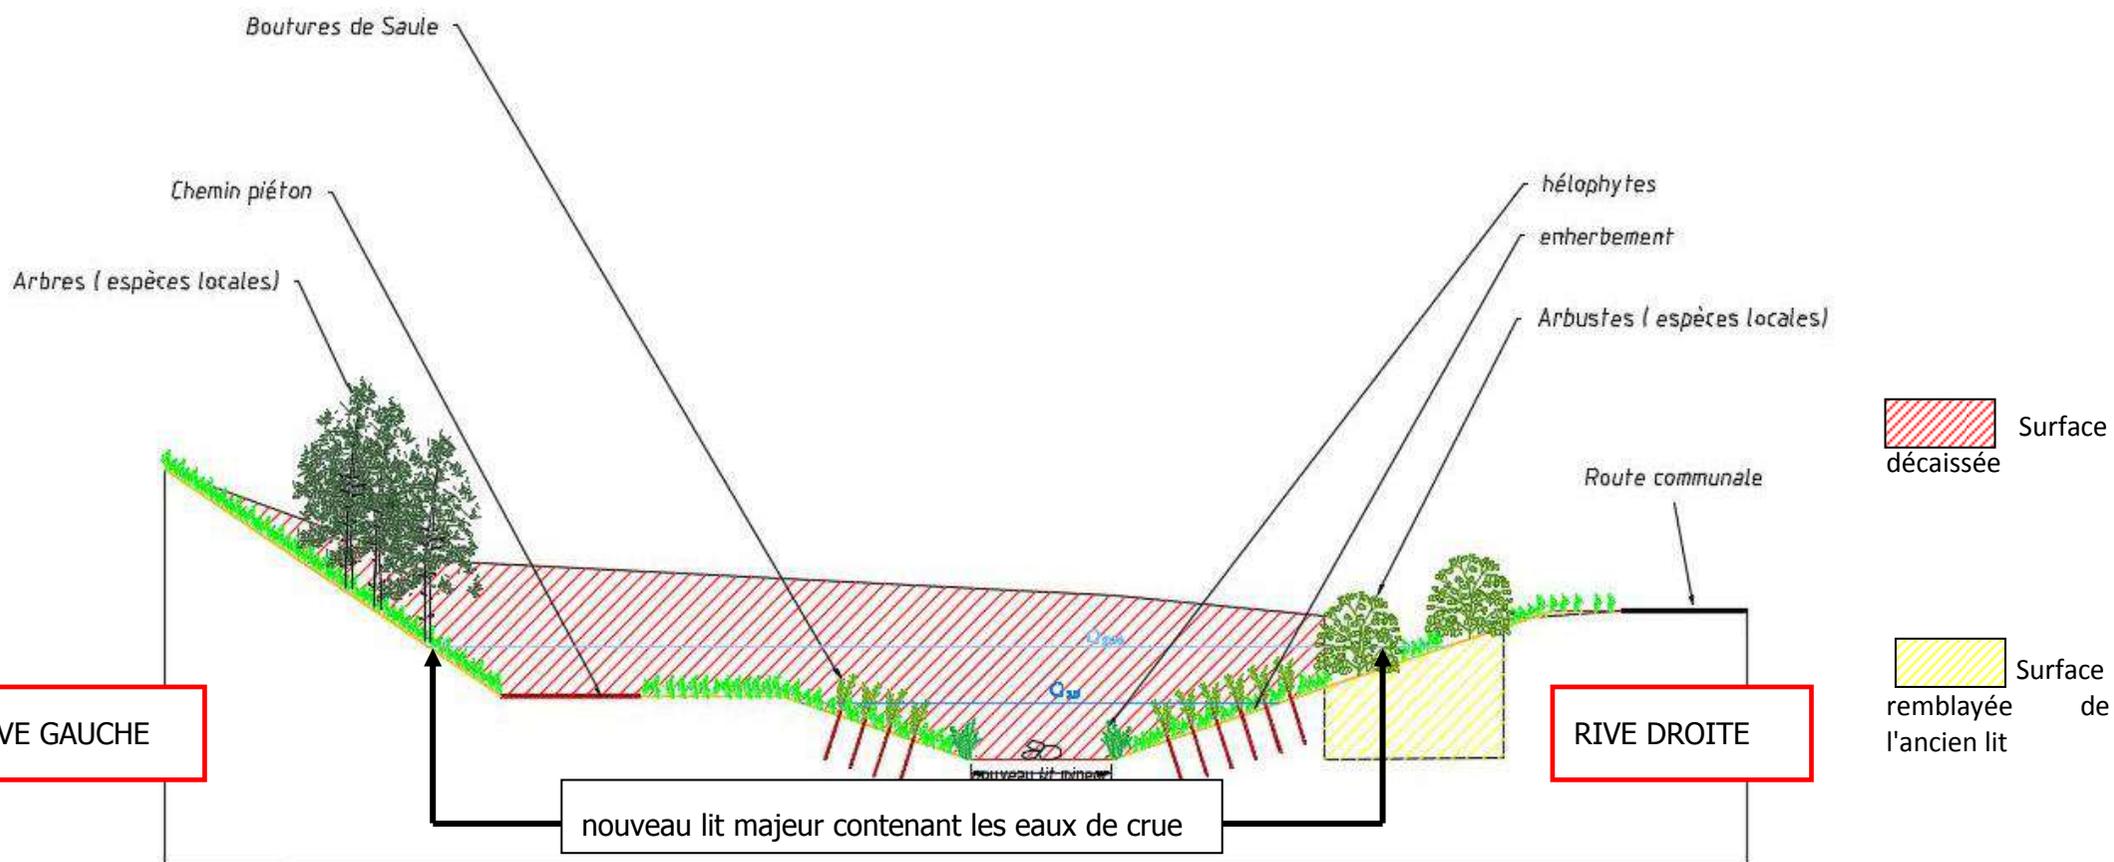
Figure 7 : Profil type adopté pour la renaturation de la Riaille Saint Vincent sur la partie située en amont de la route d'Orange

Les figures qui suivent présentent le profil type qui sera adopté et appliqué sur l'ensemble du linéaire et la vue en plan des aménagements.

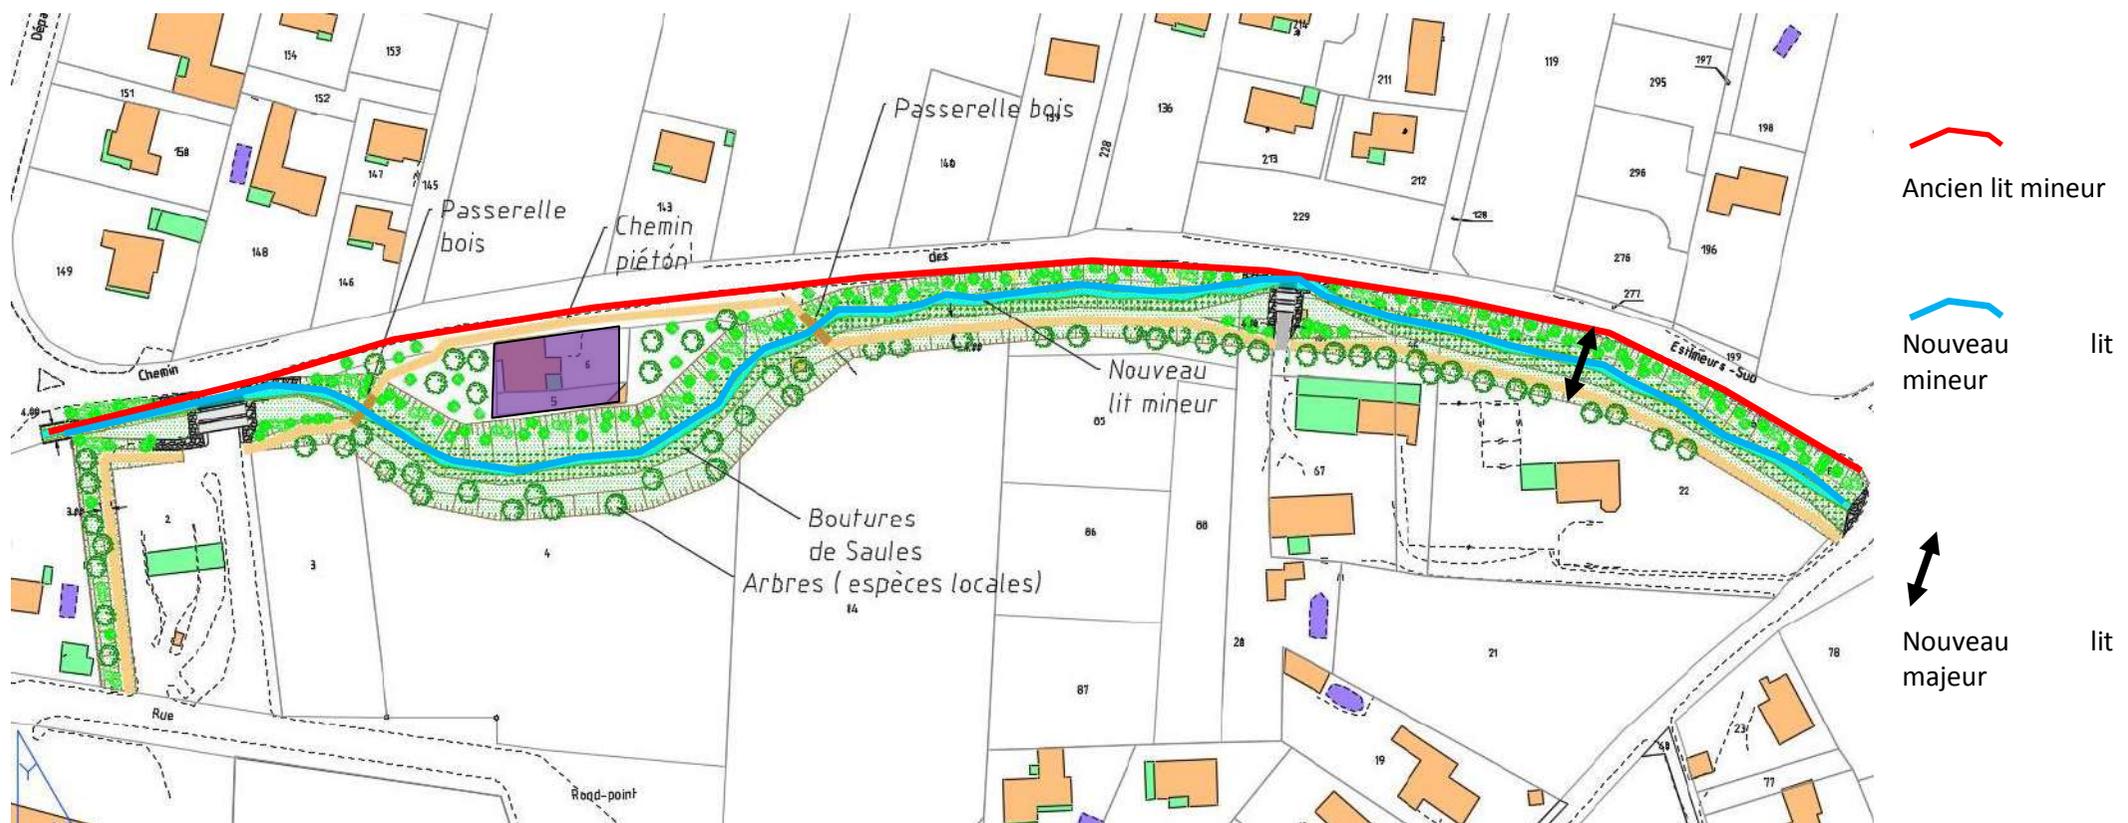
Figure 8 : Vue en plan des aménagements du tronçon situé en amont de la route d'Orange

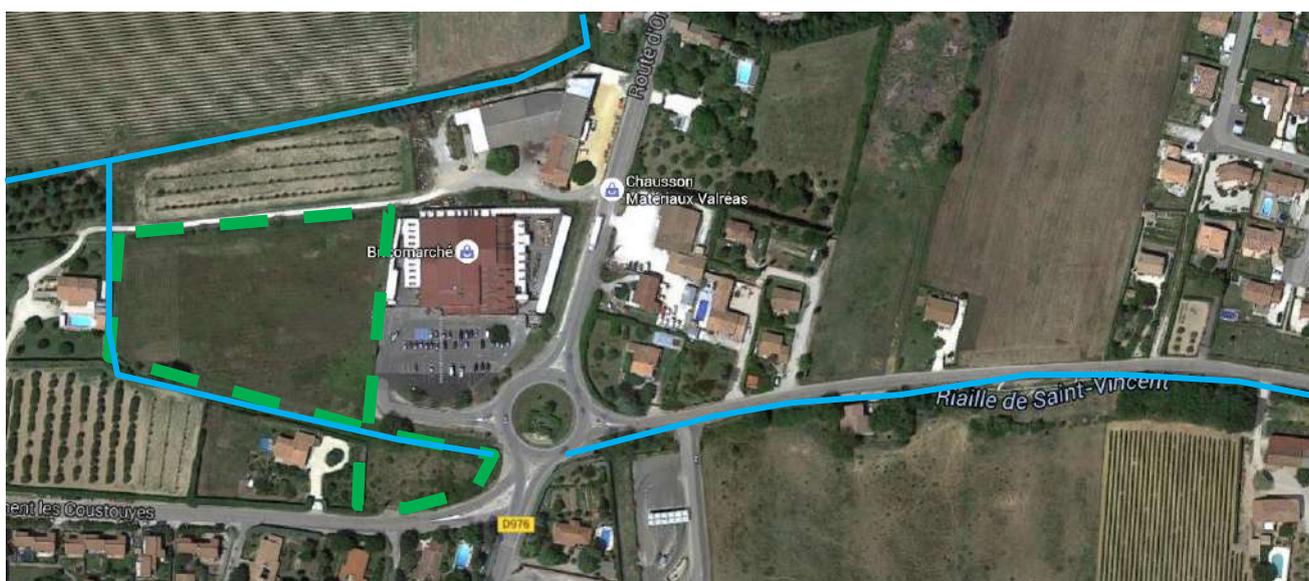
Sur ce secteur de 250ml, les espaces situés de part et d'autres de la Riaille seront utilisées comme **zone d'expansion naturelle pour les crues**. Ces espaces sont matérialisés par les tirets verts.

Figure 9 : Zone d'expansion des crues sur les espaces alentours de la Riaille en aval de la route d'Orange

- d'une déviation et d'un reméandrage du cours d'eau de la Riaille sur plus de 200 mètres permettant ainsi une continuité avec les aménagements amont.
- d'un terrassement sur l'ensemble de la zone permettant de favoriser l'inondation du champ. Quelques mares seront créées aux alentours du nouveau lit.

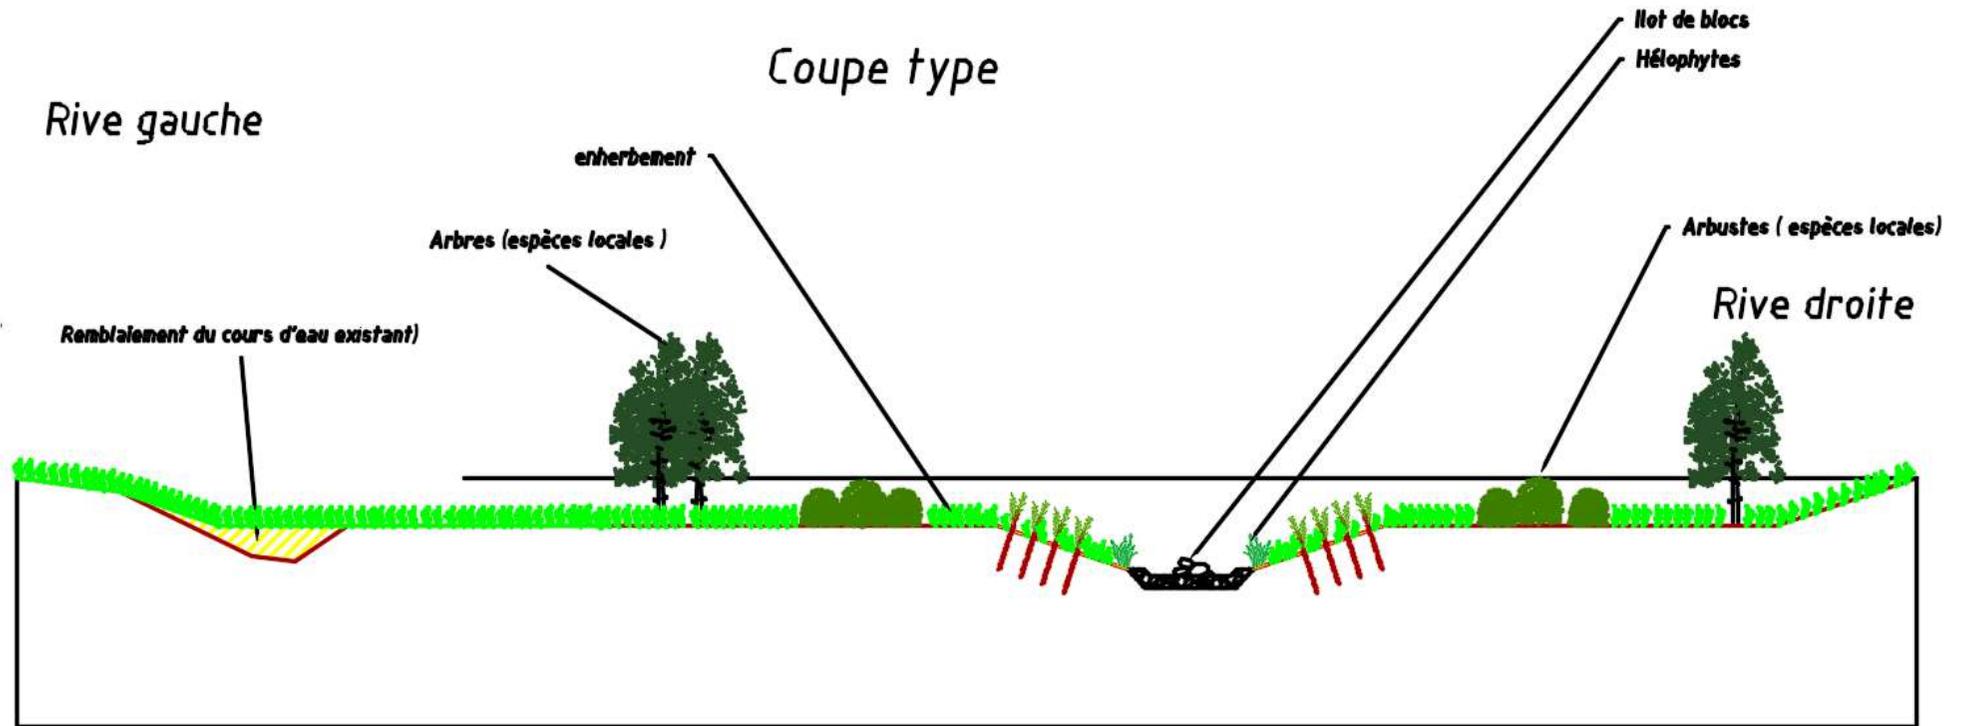
Figure 10 : Coupe type de l'aménagement entre la route d'Orange et la confluence avec la Riaille des Dignerieux

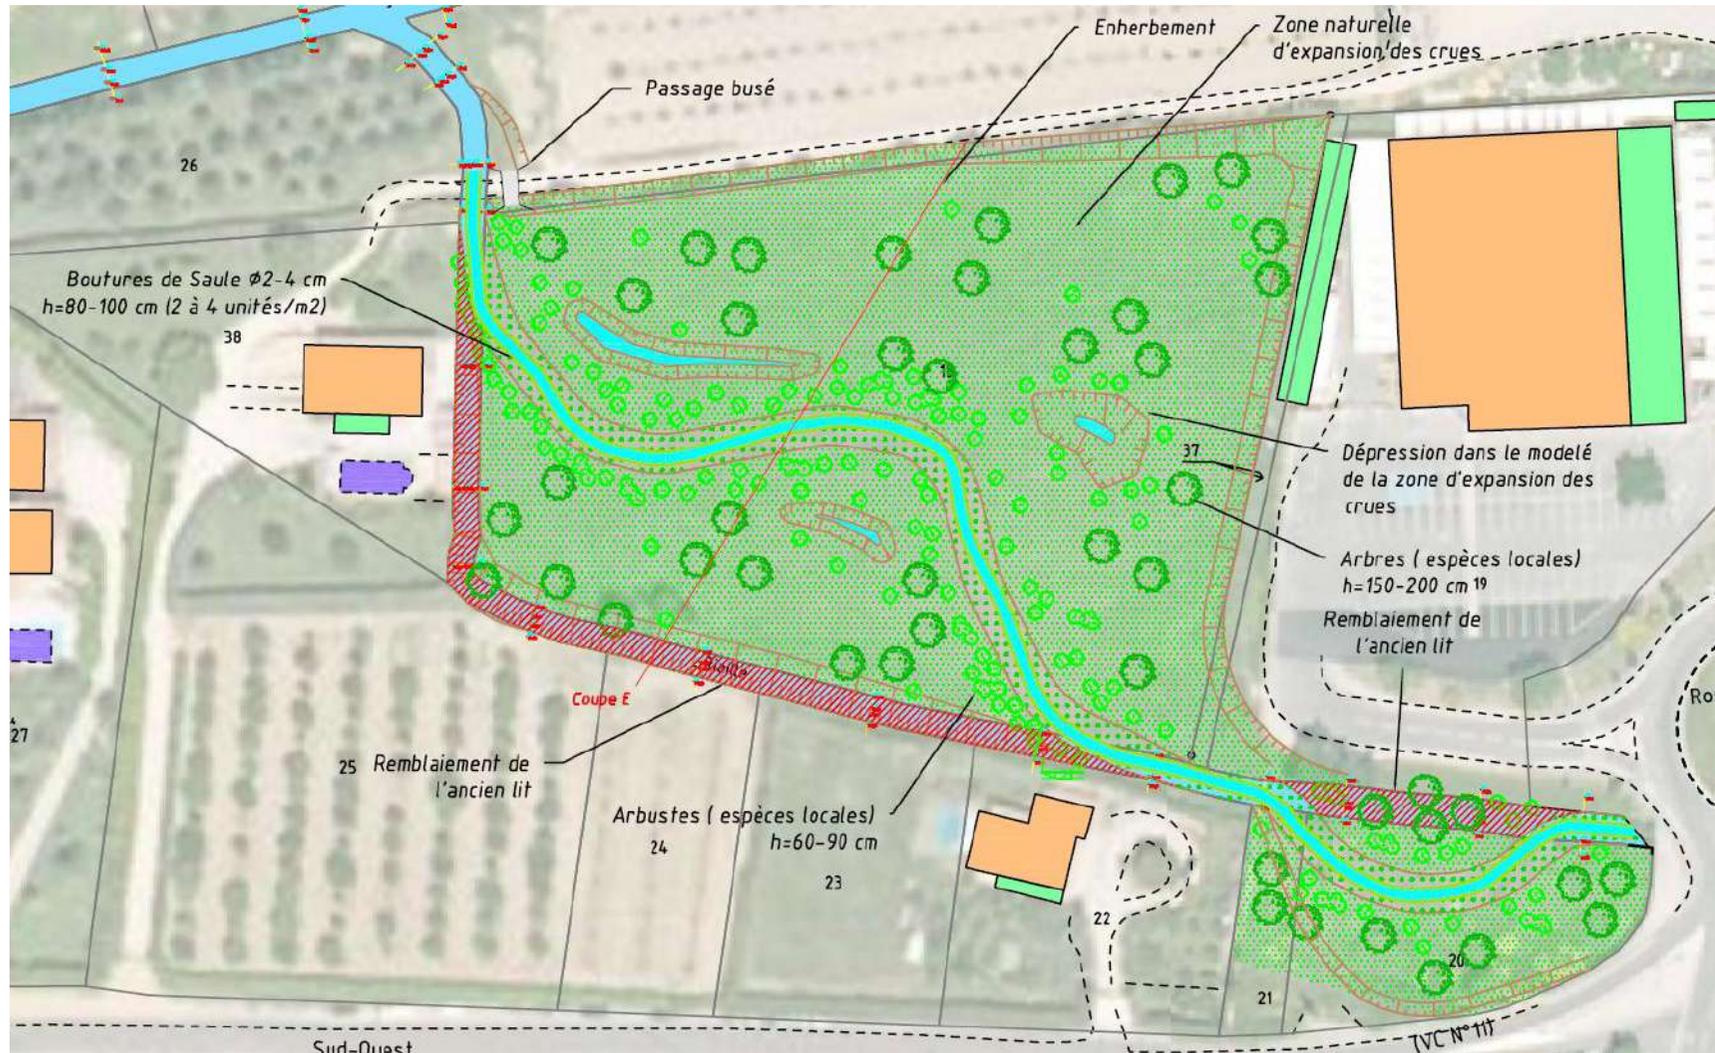
Figure 11 : Extrait de la vue en plan des aménagements sur le tronçon situé en aval de la route d'Orange

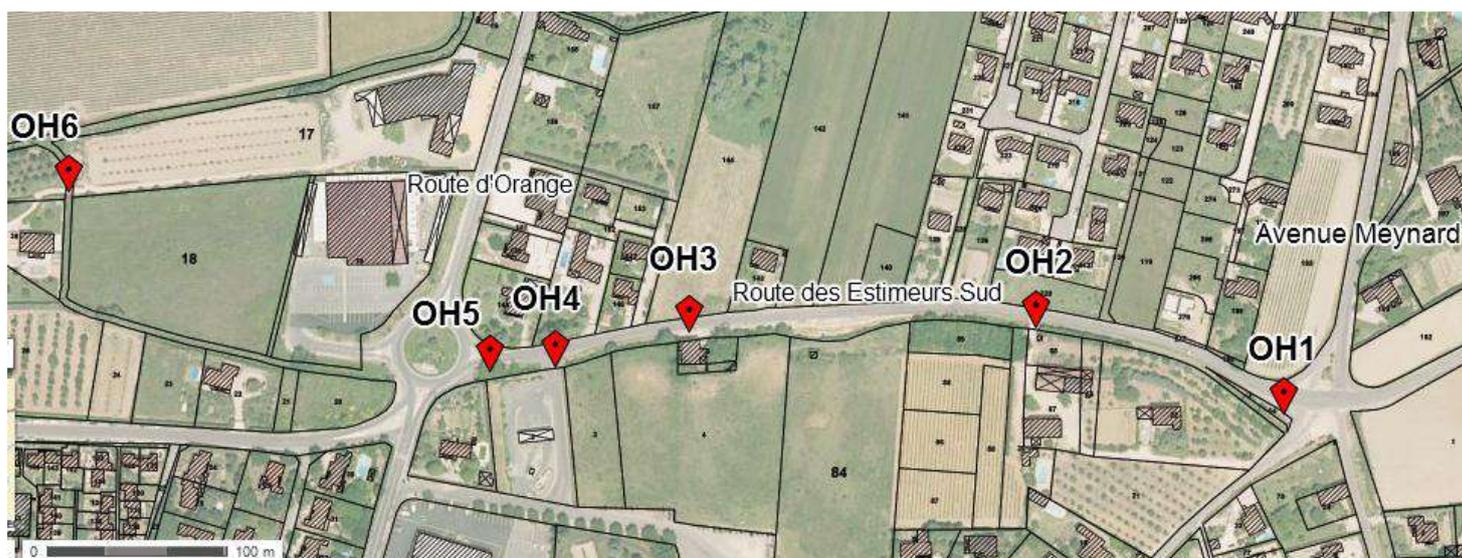
Figure 15 : Les ouvrages hydrauliques et les routes au droit du projet

- en rive droite, les écoulements sont contraints par une route communale (chemin des Estimeurs) sur la totalité du linéaire d'étude. reprendre la phrase modifiée de l'AVP
- par 6 ouvrages hydrauliques (OH) :
  - o OH1 : ouvrage de franchissement de l'avenue de Meynard
  - o OH2 : ouvrage cadre pour l'accès aux bâtis et parcelles privées en rive gauche
  - o OH3 : ouvrage cadre pour l'accès au bâti privé
  - o OH4 : ouvrage cadre pour l'accès à la station service
  - o OH5 : ouvrage de franchissement de la route d'Orange
  - o OH6 : ouvrage de franchissement pour l'accès à une parcelle privée (en aval de la route d'Orange)

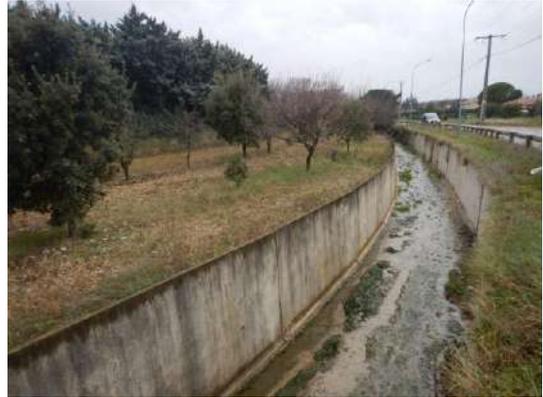
Ce tronçon commence à la sortie de l'ouvrage de franchissement de l'avenue de Meynard et présente un cuvelage béton de la Riaille Saint Vincent sur la majorité du tronçon avec une dimension médiane de 3m de largeur et 2m en hauteur environ. Le fond du lit est lisse et homogène, dépourvu de matériaux.

*Figure 16 : Cuvelage béton de la Riaille Saint Vincent sur la partie amont, vue depuis le haut de berge rive droite*

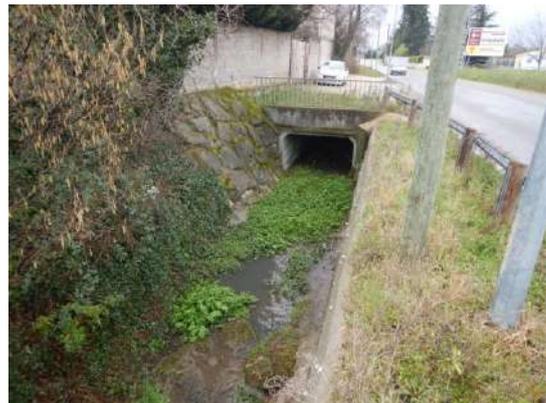
- Cuvelage béton de 3m de largeur pour 2m de hauteur sur une longueur d'environ 70ml,
- Enrochements liés en rive droite sur 75ml. Cette portion montre une berge érodée en rive gauche au niveau du bâti en ruine,
- Béton projeté en rive droite sur 30ml. L'espace est très contraint sur cette portion de cours d'eau.

*Figure 17 : Amont du cadre OH3, vue depuis le haut de berge rive droite*

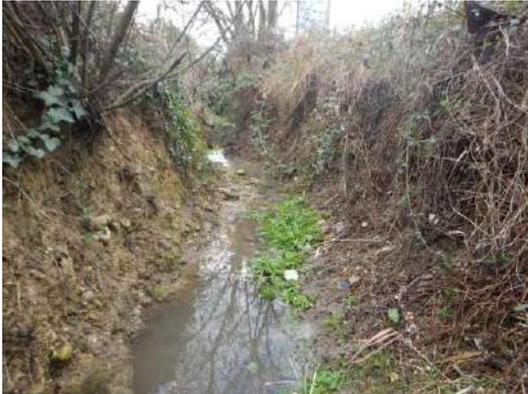
Ce tronçon reste rectiligne et peu diversifié avec des berges hautes et raides, dépourvues de véritable protection de berge. La route communale est très proche du lit sur ce tronçon et est localement menacée par l'érosion comme le démontre la dalle béton mis en œuvre pour stopper l'érosion.

*Figure 18 : Les berges hautes et raides de la Riaille Saint Vincent sur la partie aval, vue depuis le fond du lit*

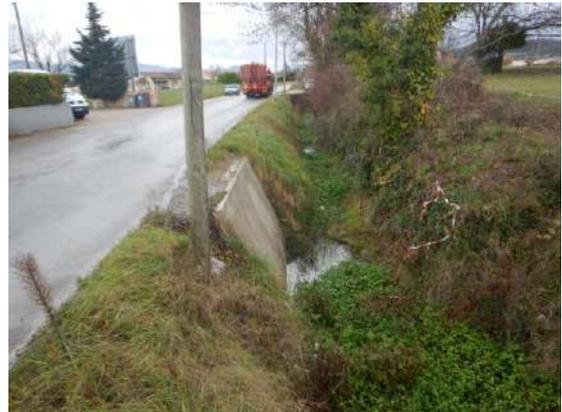
*Figure 19 : Dalle béton en rive droite, vue vers l'amont*

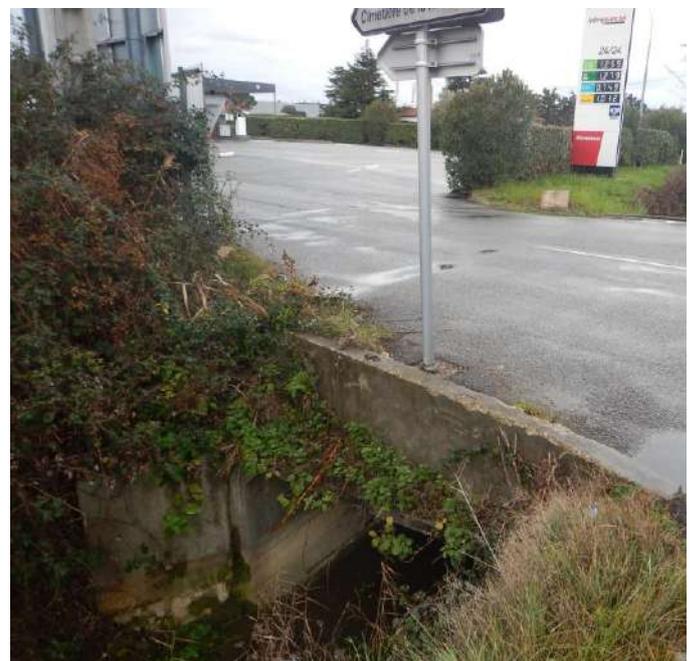
*Figure 20 : Ouvrage de franchissement (OH4) pour l'accès à la station-service sur la partie aval, vue depuis la rive droite*

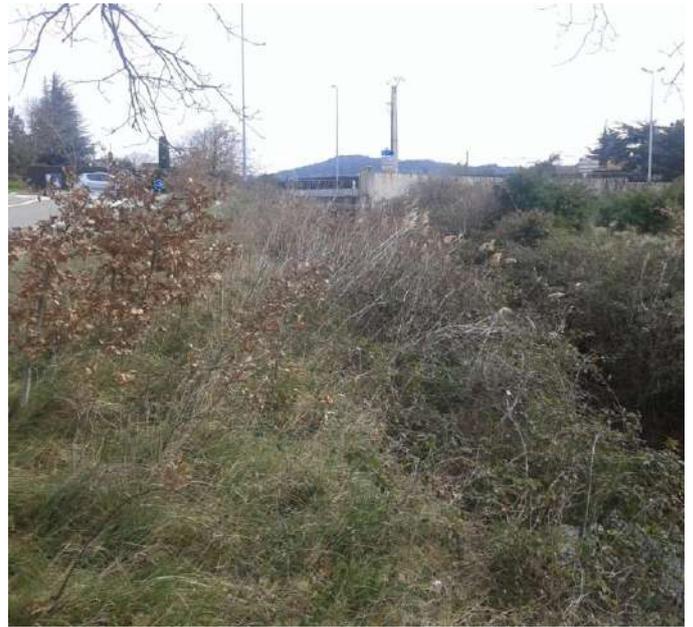
*Figure 21 : secteur aval de l'OH5 vue depuis la rive droite*

L'aval du tronçon est marqué par un ouvrage d'art (OH6). Cet ouvrage dessert des parcelles privées.

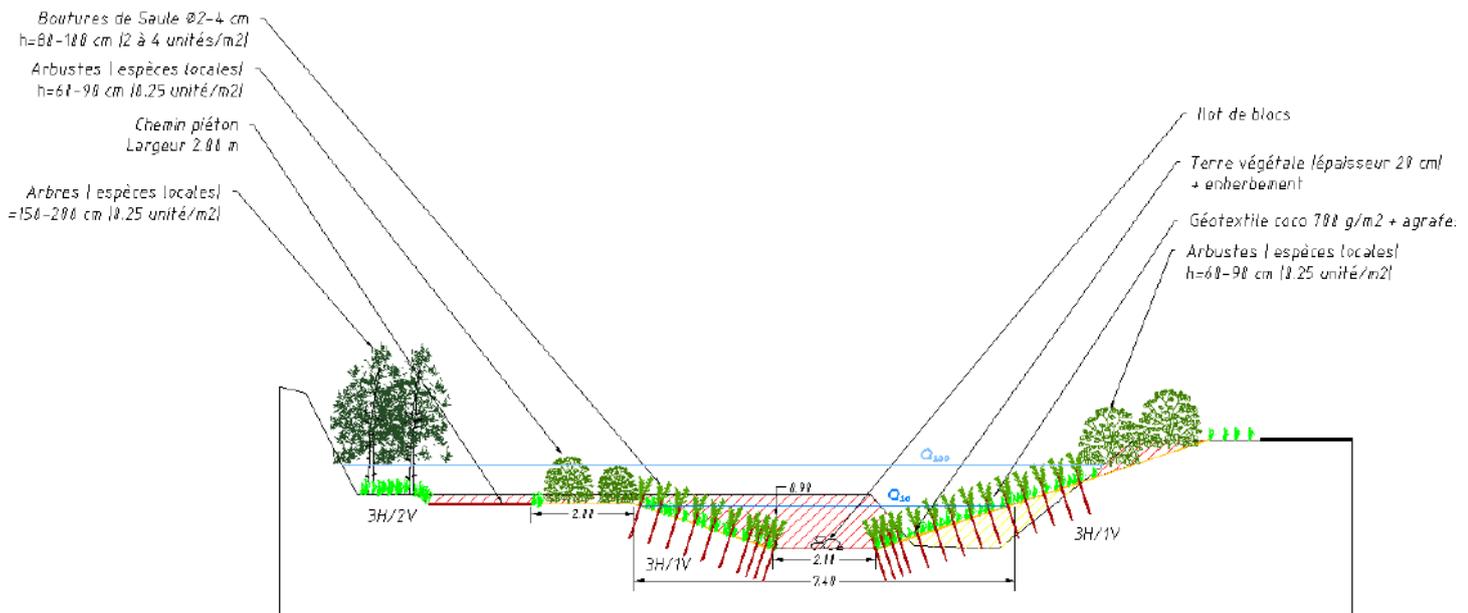
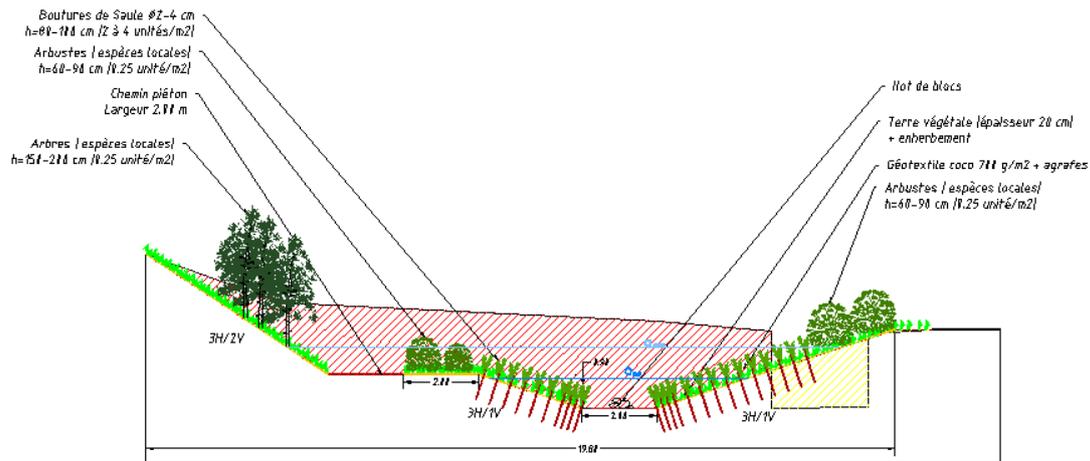
- une **risberme alternée en rive droite puis en rive gauche**. Le chenal principal d'écoulement aura une profondeur de 0.8 à 1m et une largeur du fond proche de celle actuellement, soit environ 2.00 m à 2.50m. Ce chenal assurera le transit des débits jusqu'à 12 à 14m<sup>3</sup>/s soit une crue supérieure à Q10. Lors des crues plus importantes, les écoulements se feront sur la risberme dont la largeur sera de 3 à 5 m. La risberme sera inclinée à 1% afin de laisser retourner l'eau à la rivière. Les talus rive droite et rive gauche seront de l'ordre de 3H/1V.

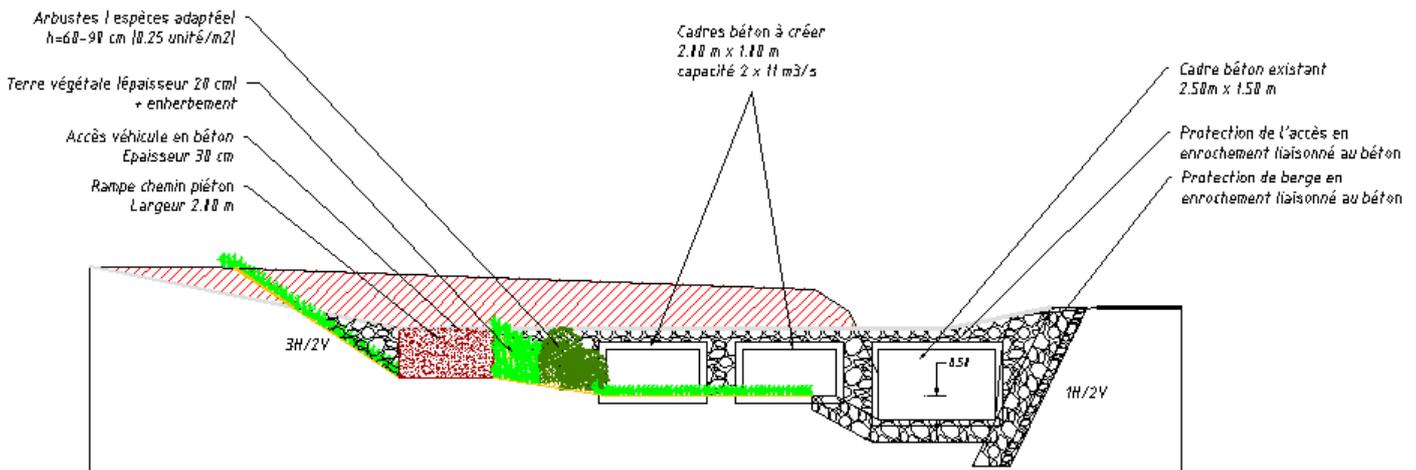
- l'ajout d'ouvrages cadre supplémentaires aux ouvrages existants sur OH2 (2 cadres 2mx1m) et OH4 (2 cadres 2.5mx1m). Ceux-ci seront placés en rive gauche des OH existants. Les ouvrages seront raccordés aux aménagements de berges par des protections de berges en enrochement disposées sur 5 m linéaire sur toute la hauteur de la berge soit sur 2.00 m. Les parements suivront un ratio de 1H/2V.

Figure 23 : Coupe type avant et après aménagement au niveau de l'OH2

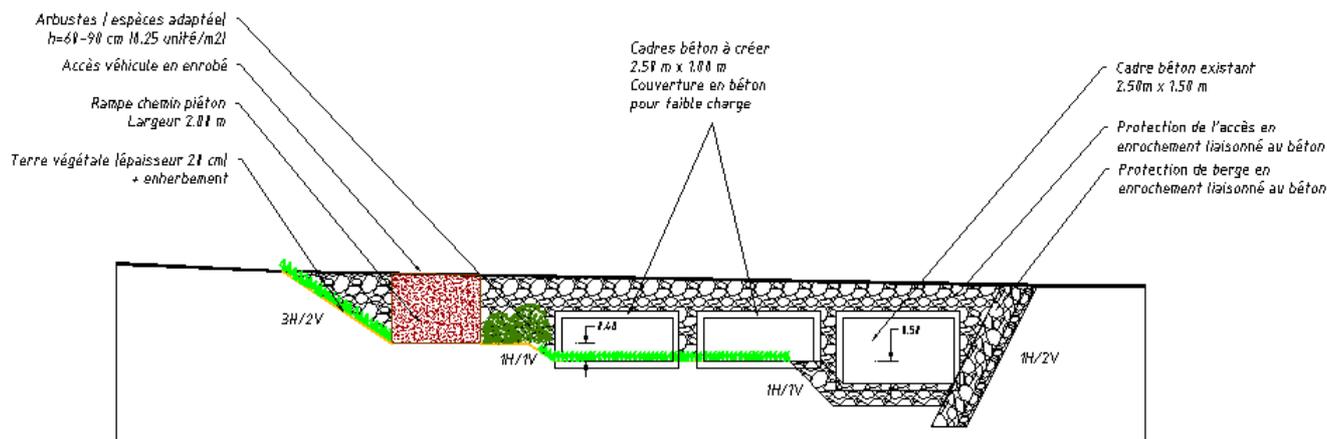
Figure 24 : Coupe type avant et après aménagement au niveau de l'OH4

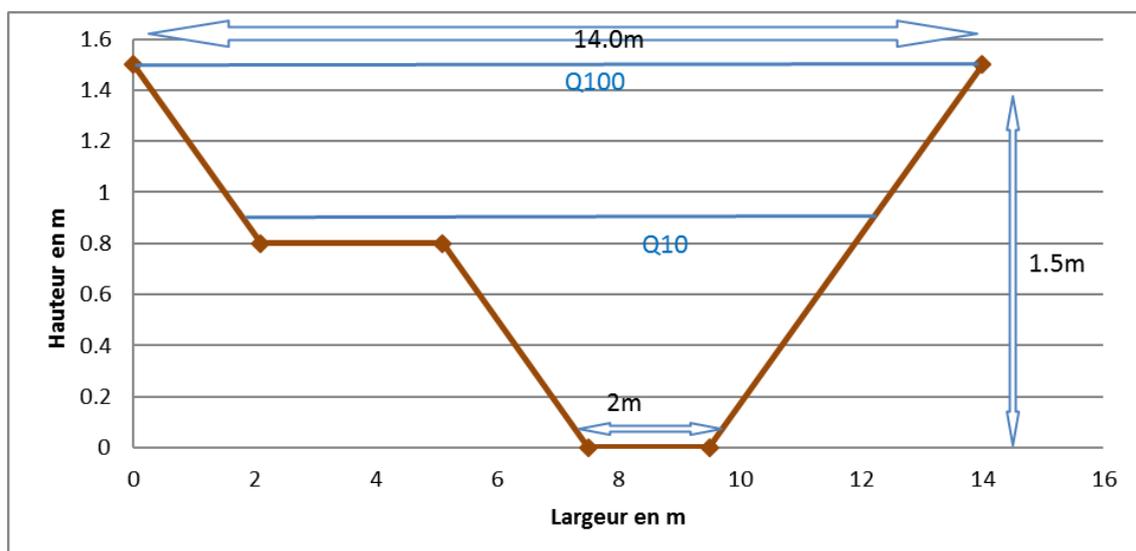
Le lit actuel de la Riaille Saint Vincent de part et d'autre de l'OH3 sera comblé en utilisant les matériaux extraits du nouveau lit situé au Sud de l'OH3. Ils seront également utilisés pour créer les nouvelles berges qui seront végétalisées et bouturées. Elles seront recouvertes de toiles coco tissées et ensemencées par un mélange grainier spécifique au climat méditerranéen, ce qui permettra d'avoir un couvert végétal assez rapidement.

Figure 25 : Profil du nouveau lit de la Riaille St Vincent au Sud de l'OH3

L'emprise pour cet aménagement au Sud de l'OH3 (parcelle BC4) aura une largeur de 15 à 32m.

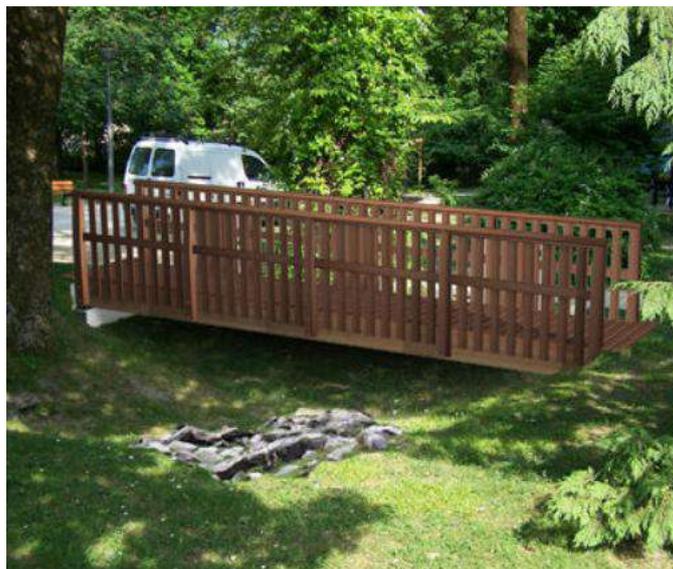
La passerelle bois étant sous le niveau Q100 après projet, celle-ci sera de type fusible, permettant en cas de crue de se détacher d'un bord et de se mettre dans le sens du courant. Le principe étant de préserver l'ouvrage et d'éviter de créer un embâcle. Les garde-corps posséderont un barreaudage simple et assez espacé de façon à laisser passer les eaux de crue et éviter de créer un obstacle aux écoulements.

Figure 26 : Exemple de passerelle bois à créer sur la Riaille Saint Vincent

Au niveau de l'OH3, ce sentier passera en rive droite, au nord du bâti via une passerelle bois puis basculera à nouveau en rive gauche en aval via une autre passerelle bois. L'accès au bâti privé sera préservé.

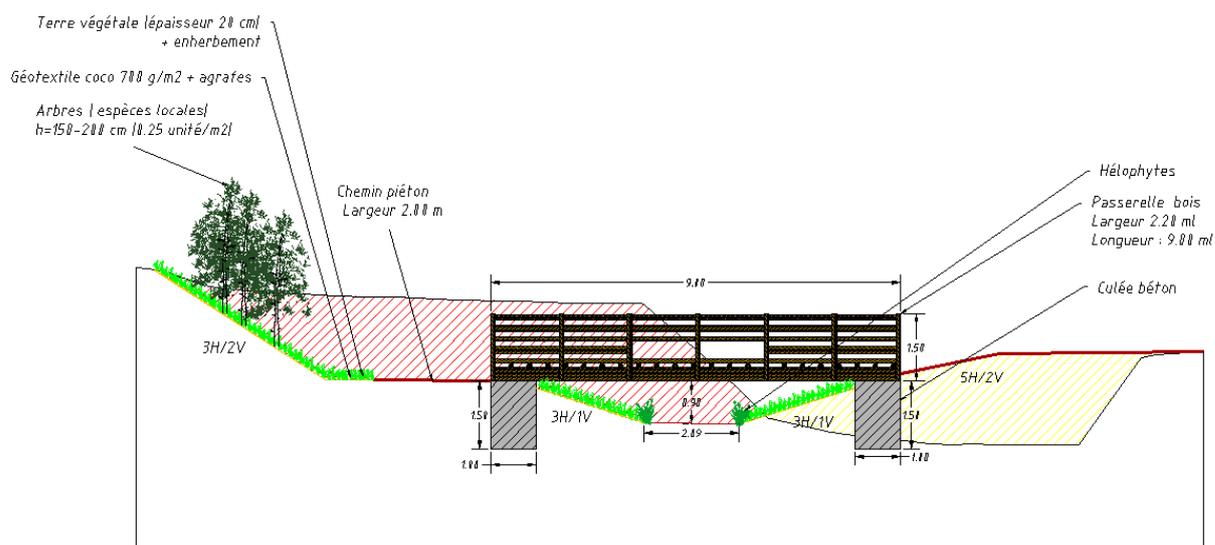
La coupe type de la passerelle sera la suivante :

Figure 27 : Coupe type de la passerelle bois à créer sur la Riaille Saint Vincent

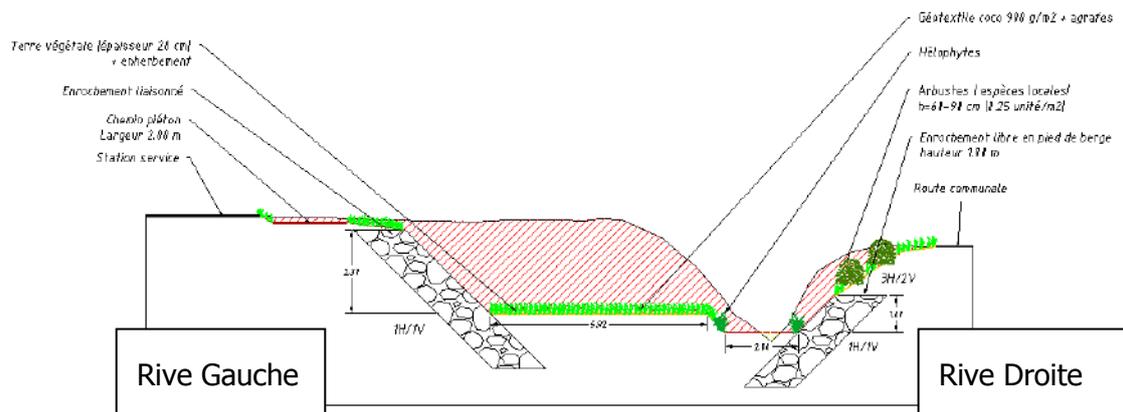
Le retalutage en pente douce de la partie aval du tronçon (entre OH4 et OH5) ne pourra pas être réalisé en raison de son emprise foncière bien trop large vis-à-vis des contraintes physiques bien trop fortes et proches du lit (route communale, bâti aval rive gauche et proximité entre l'OH4 et l'OH5). Une solution mixte enrochement/technique végétale est particulièrement bien adaptée grâce à sa grande résistance contre l'érosion et la conservation d'un fruit de berge relativement raide. La coupe type sera la suivante :

Figure 28 : Coupe type avant et après aménagement en aval de l'OH4

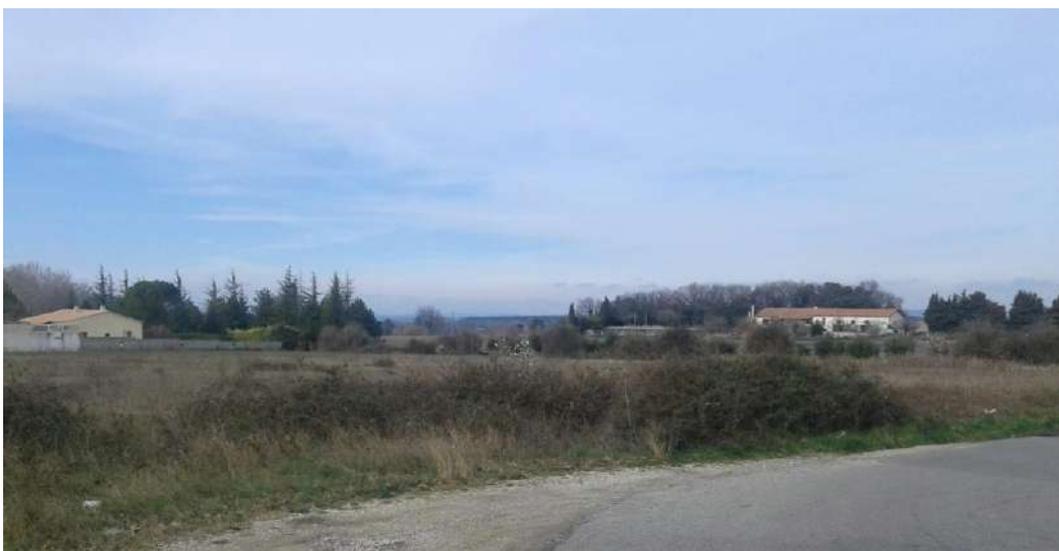
- d'une déviation et d'un reméandrage du cours d'eau de la Riaille sur 250ml environ permettant ainsi une continuité avec les aménagements amont. Le retalutage du lit sera réalisé en pente douce (3H/1V),
- d'un terrassement sur l'ensemble de la zone (parcelle BC18) permettant de créer une banquette submersible. La profondeur de terrassement sera validée (-0.75 à 1m) en fonction de la profondeur de la nappe (étude géotechnique nécessaire). Quelques mares seront créées et des arbres et arbustes seront plantés sur le nouveau lit moyen.

Figure 29 : Photo de la future zone de rétention naturelle

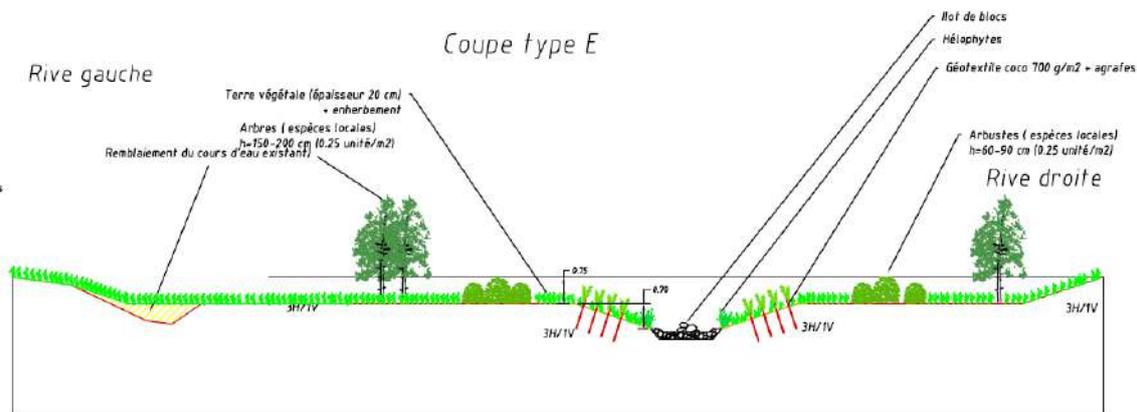
Figure 30 : Coupe type avant et après aménagement en aval de l'OH5

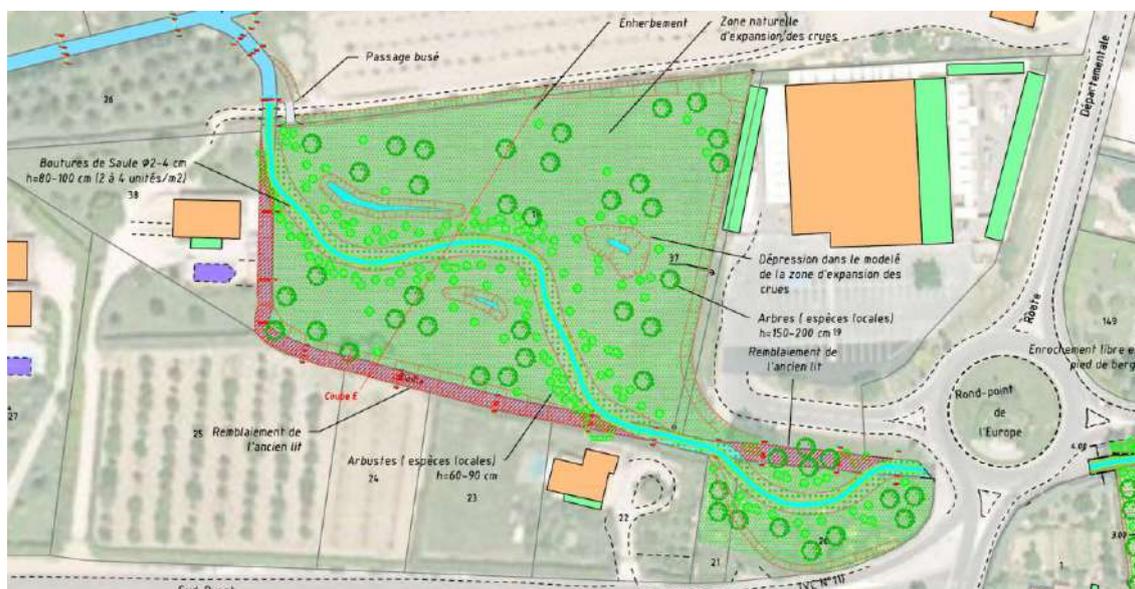
Figure 31 : Extrait de la vue en plan des aménagements en aval de la route d'Orange

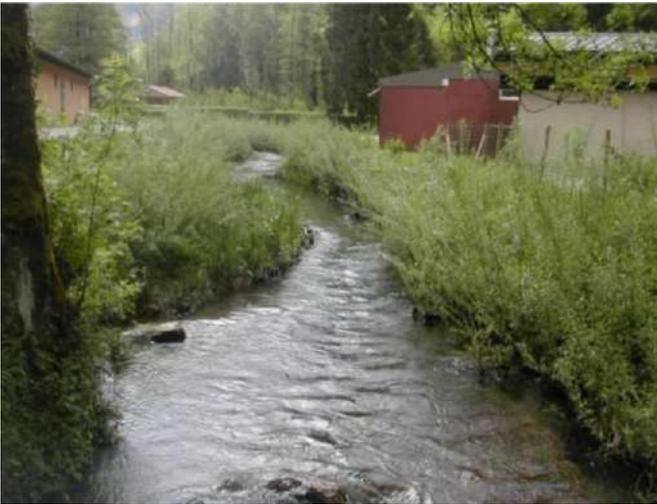
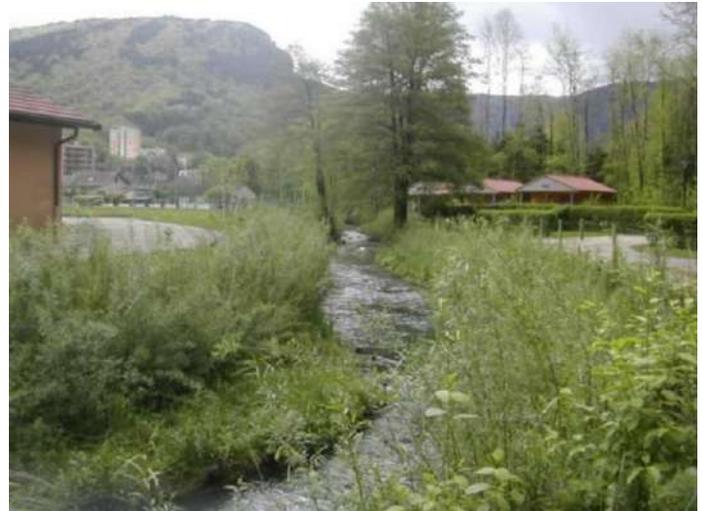
*Photo 1 : Exemple de réaménagement de cours d'eau réalisé par HYDRETTUDES, 2 ans après travaux*

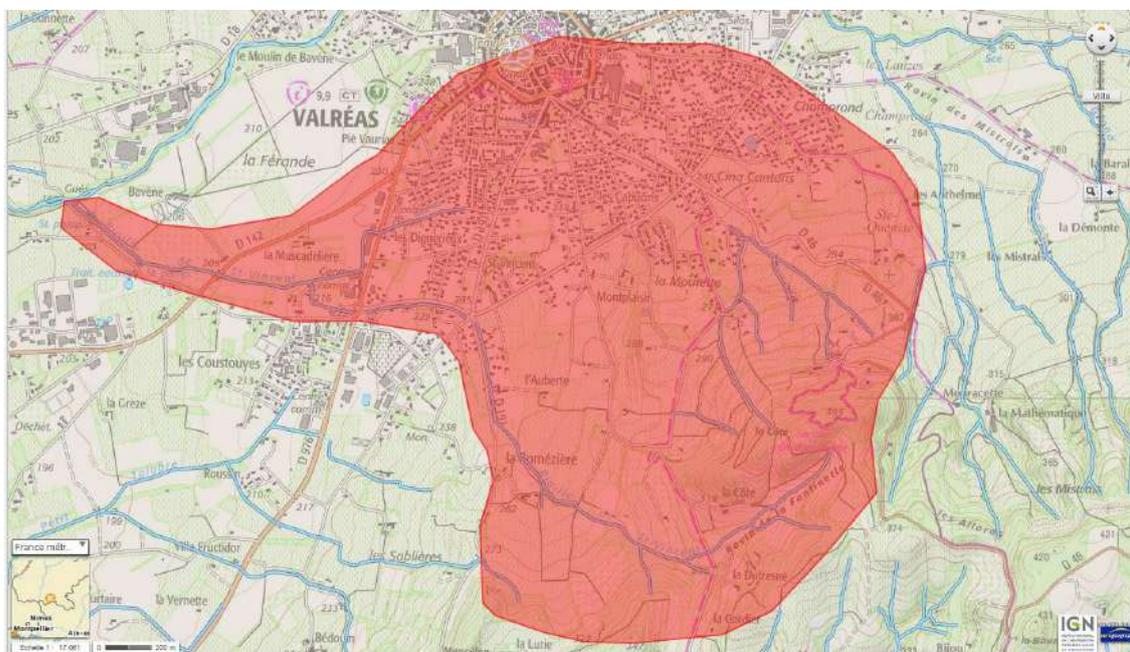
- des champs de cultures sur sa partie amont,
- les zones urbanisées de Valréas en partie médiane,
- de nouveaux des champs de culture en partie basse de son bassin versant.

Figure 33 : Bassin versant de la Riaille Saint Vincent

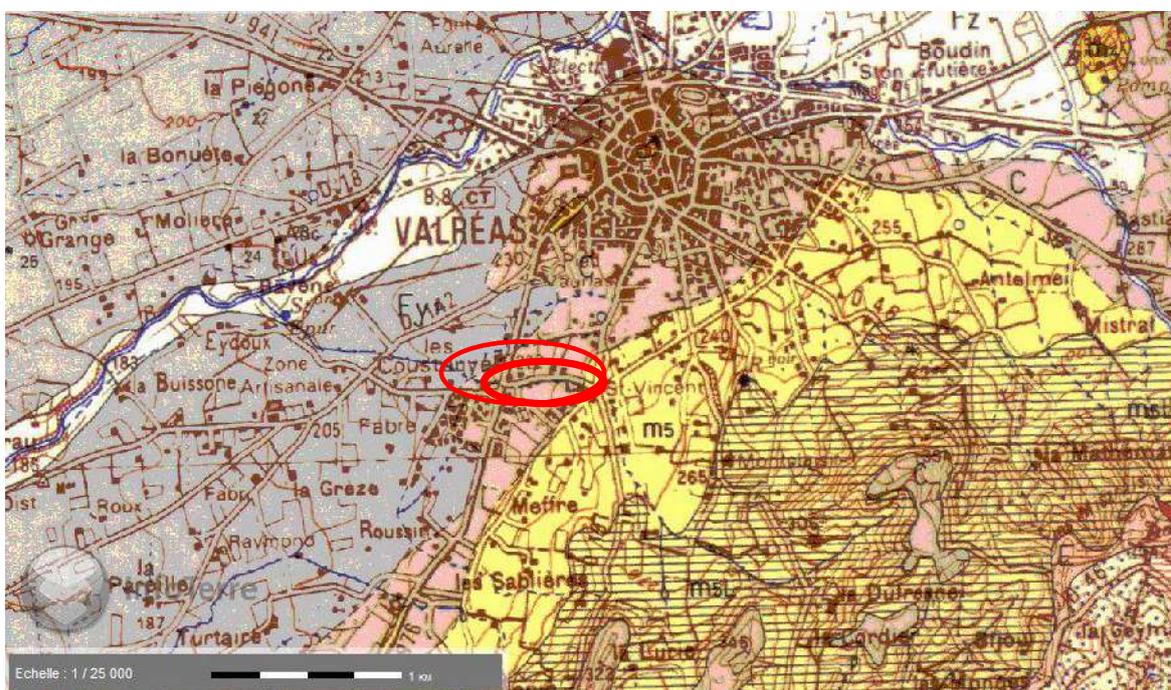
Le bassin du Riaille Saint Vincent présente successivement de l'Est vers l'Ouest des terrains du tertiaire, miocène, puis du quaternaire.

Figure 34 : Succession des couches géologiques superficielles sur le bassin du Riaille Saint Vincent, localisation de la zone d'aménagement par le cercle rouge- Source : Info Terre
