## Syndicat Mixte d'aménagement du Bassin Versant du Lez

Demande  
d'autorisation  
au titre des articles  
L214-1 à L214-6  
du Code de  
l'Environnement

### RENATURATION DE LA PARTIE URBAINE DE LA RIAILLE SAINT-VINCENT DANS LA TRAVERSEE DE VALREAS

ARI 15-087  
Avril 2016

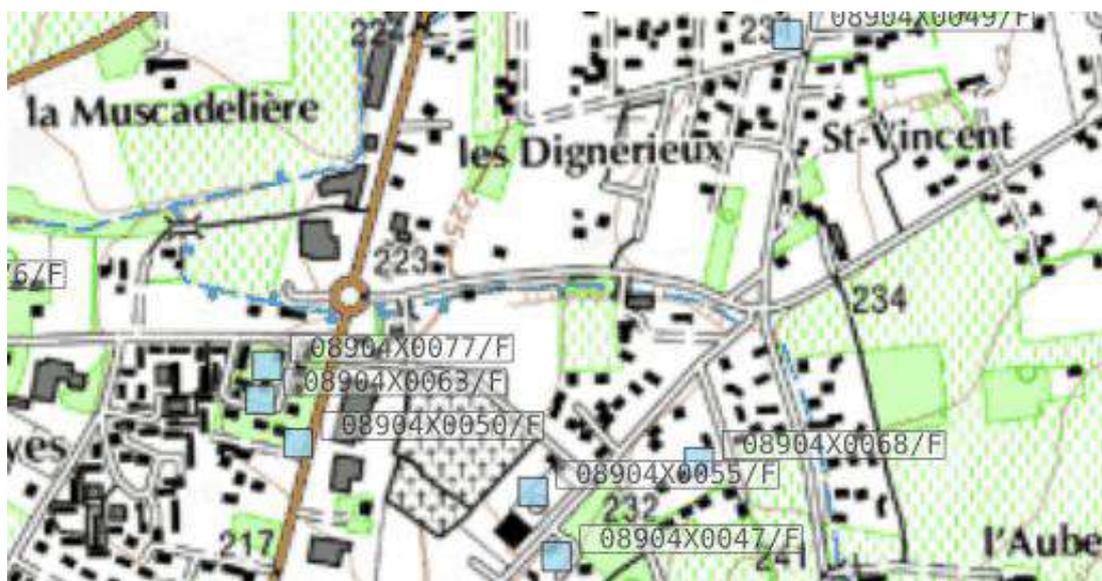
Figure 35 : Forages d'eau dans les alentours de l'aire d'étude proche - Source : Infoterre

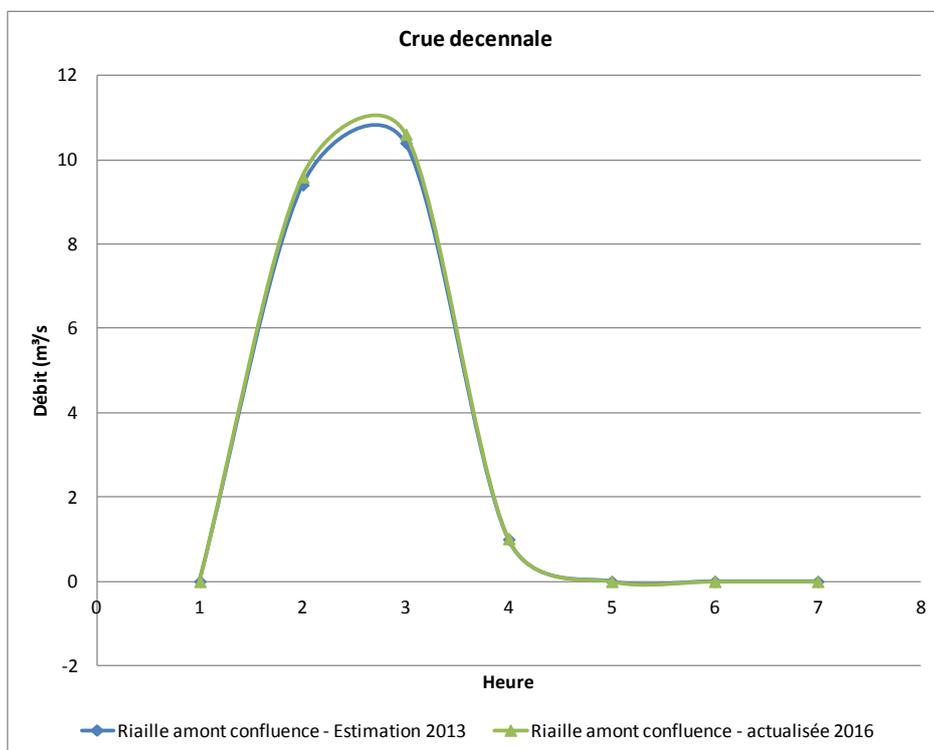
Figure 36 : Hydrogramme de la crue décennale

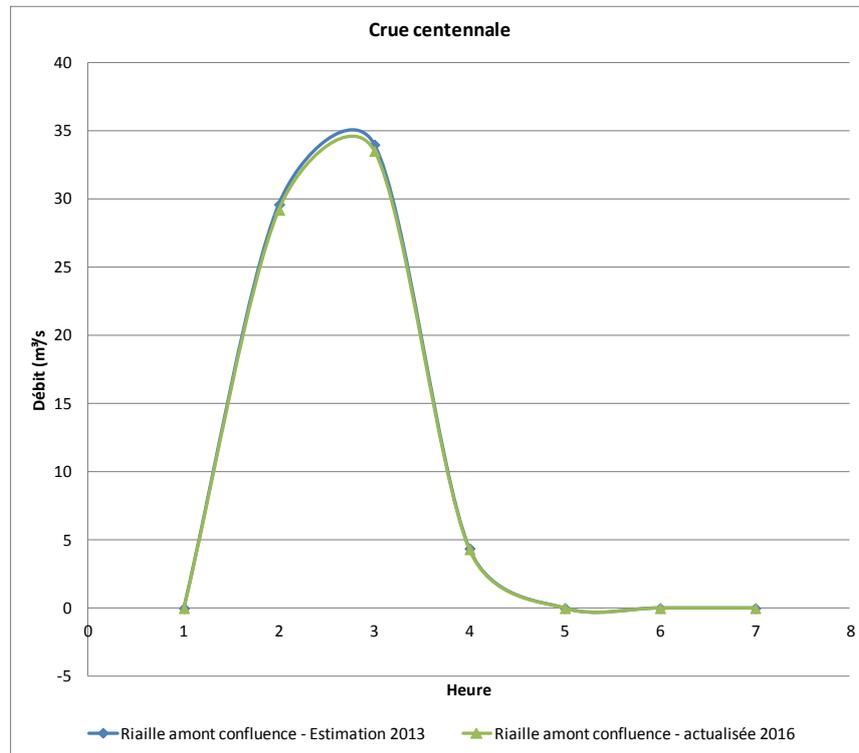
Figure 37 : Hydrogramme de la crue centennale

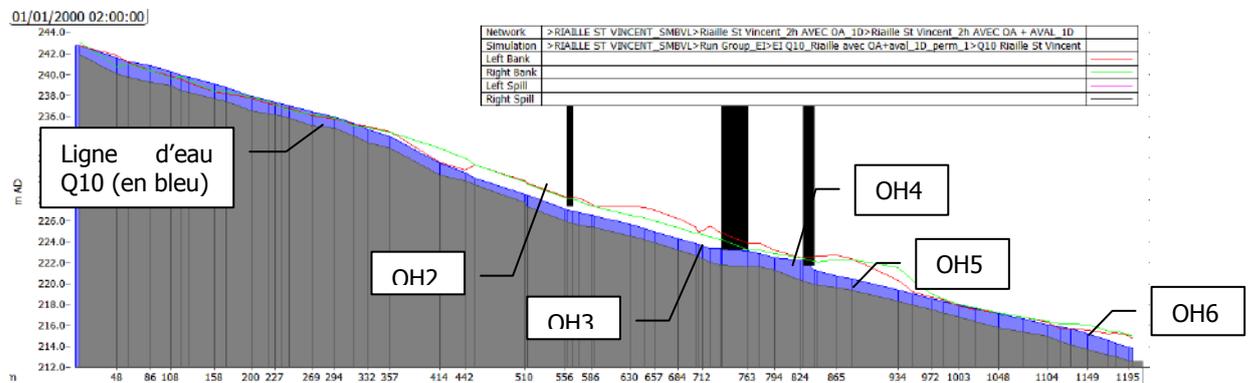
En situation de crue décennale, aucun débordement n'est à noter sur le secteur d'étude entre l'avenue de Meynard et les Dignerieux (cf figures ci-après). Les écoulements restent concentrés dans le lit mineur. Les vitesses dans le lit du cours d'eau sont fortes à très fortes (entre 3 et 5m/s) en lien à un lit peu large et localement artificialisé (cuvelage béton et protections en enrochements bétonnés).

Figure 38 : Ligne d'eau sur le profil en long pour Q10

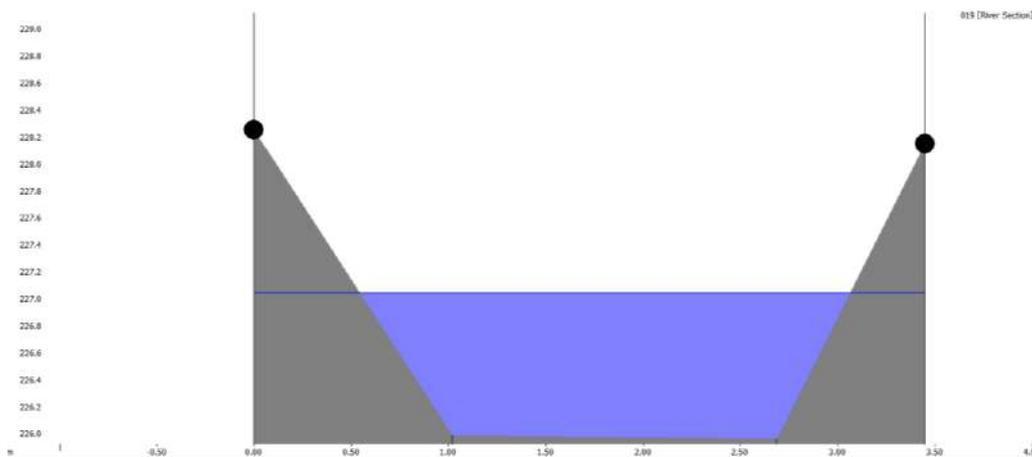
Figure 39 : Ligne d'eau pour Q10 sur le profil en travers n°19 (amont OH2)

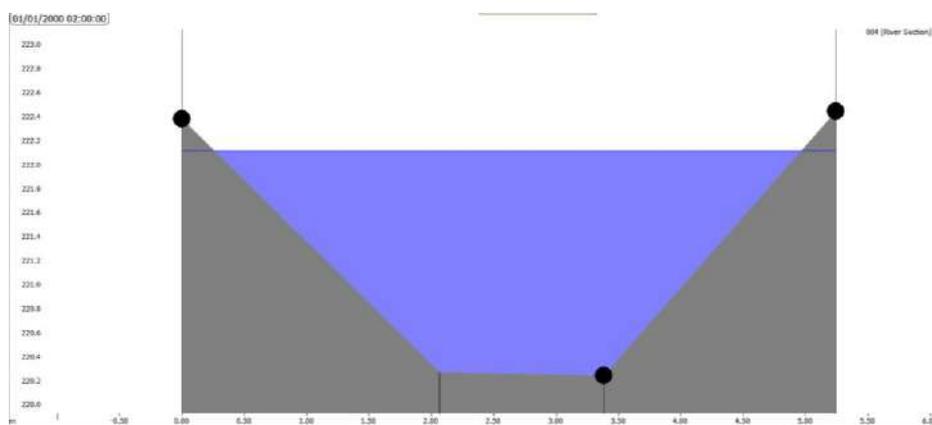
Figure 40 : Ligne d'eau pour Q10 sur le profil en travers n°4 (amont OH4)

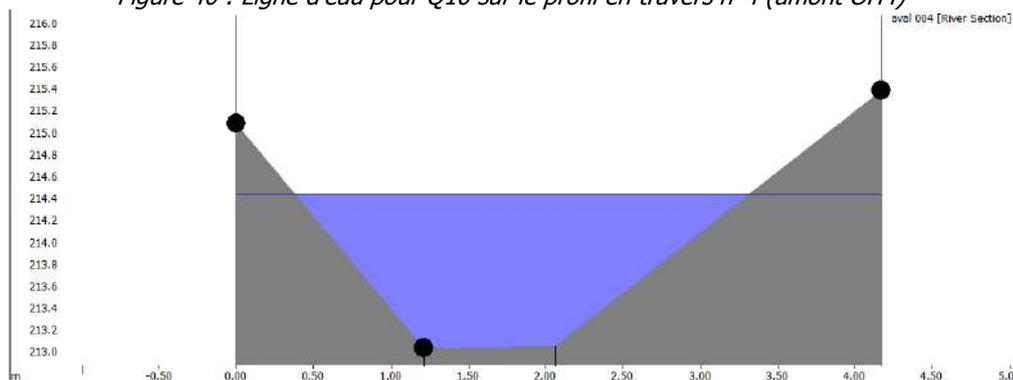
Figure 41 : Ligne d'eau pour Q10 sur le profil en travers « aval n°4 » (amont OH6)

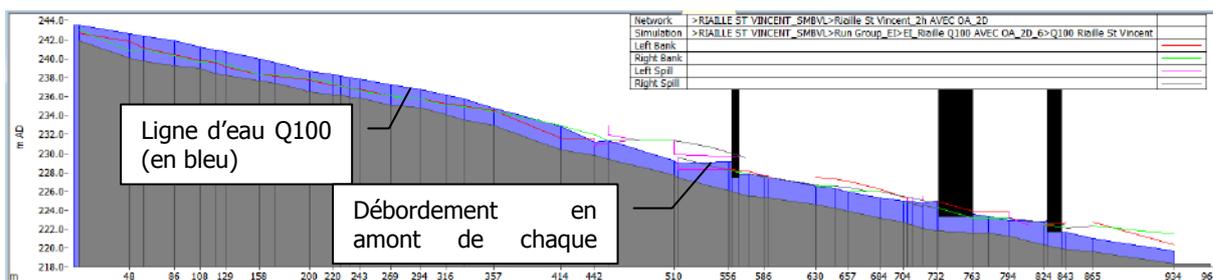
En situation de crue centennale en l'état actuel du lit de la Riaille Saint Vincent, les enjeux en amont rive gauche de l'OH5 (route d'Orange) restent hors d'eau. Le lit majeur en rive droite étant plus bas, des débordements sont avérés en amont de chaque ouvrage cadre : OH2, OH3 et OH4 dus à l'incapacité de ceux-ci à faire transiter le débit.

La capacité du cours d'eau est donc conditionnée principalement par les ouvrages cadre soit environ 13 m<sup>3</sup>/s en commençant par l'OH4 soit un débit légèrement supérieur à la crue décennale.

Figure 42 : Ligne d'eau sur le profil en long pour Q100

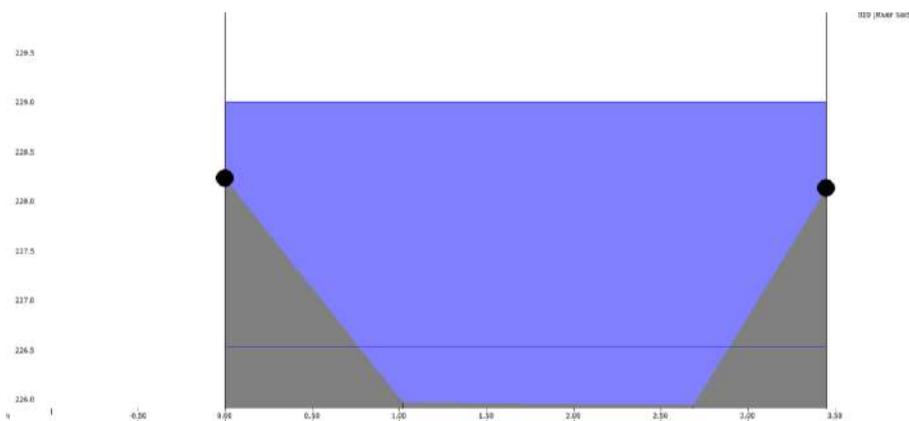
Figure 43 : Ligne d'eau pour Q100 sur le profil en travers n°19 (amont OH2)

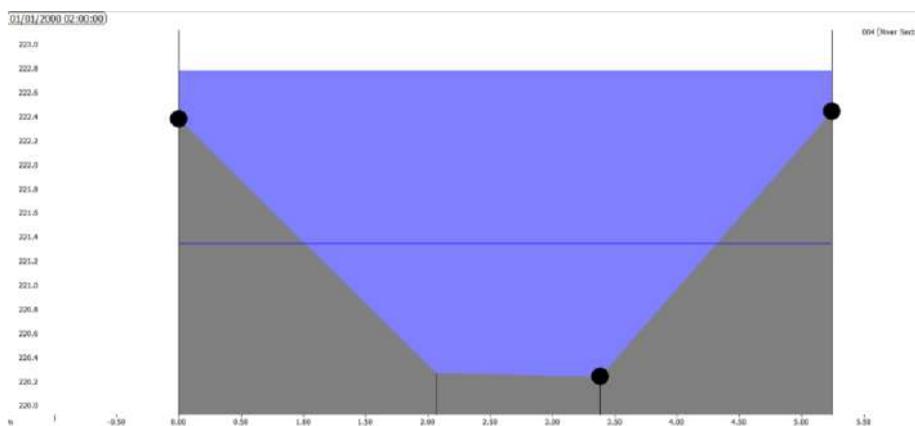
Figure 44 : Ligne d'eau pour Q100 sur le profil en travers n°4 (amont OH4)

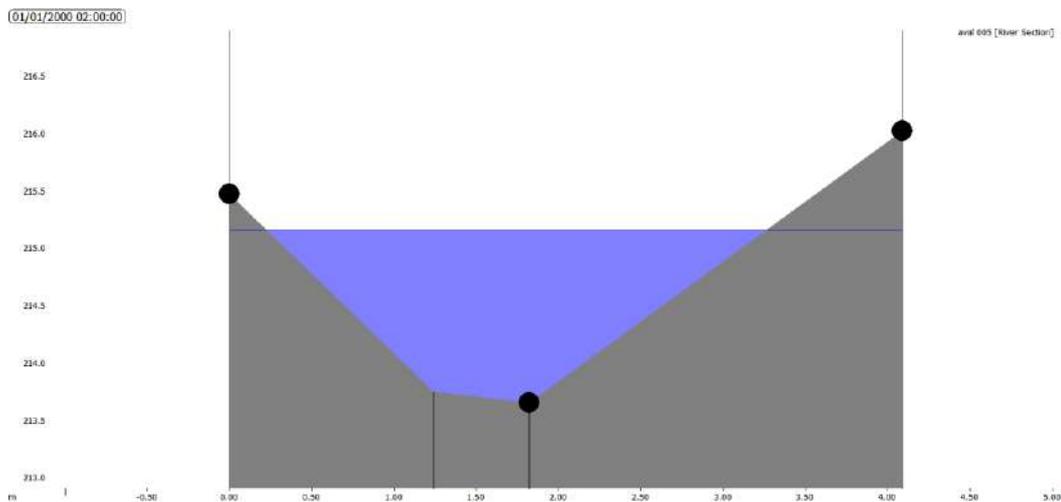
Figure 45 : Ligne d'eau pour Q100 sur le profil en travers « aval n°4 » (amont OH6)

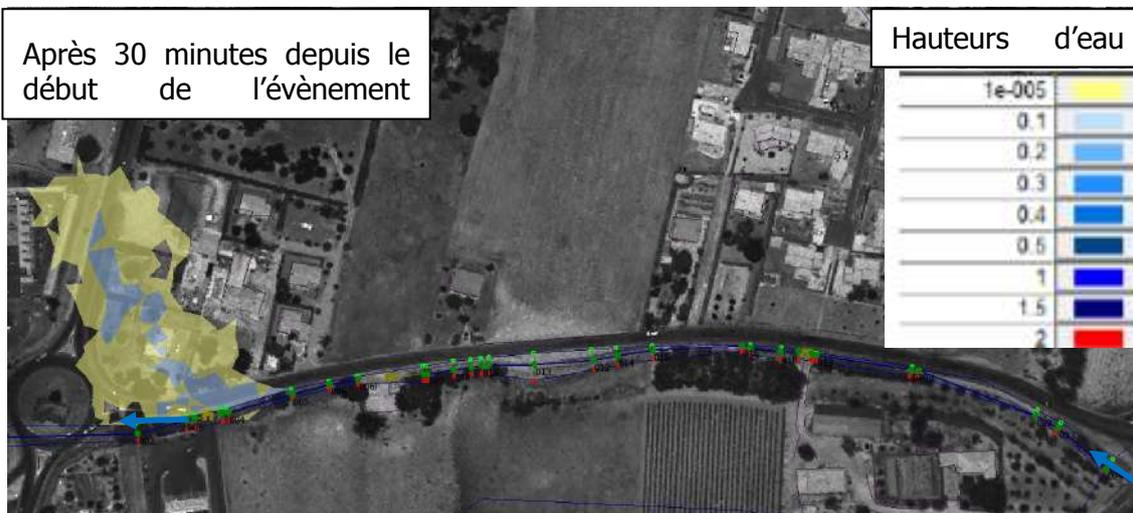
Etape 1- Les eaux de la Riaille Saint Vincent commencent à déborder en rive droite sur la route communale en amont de l'OH4

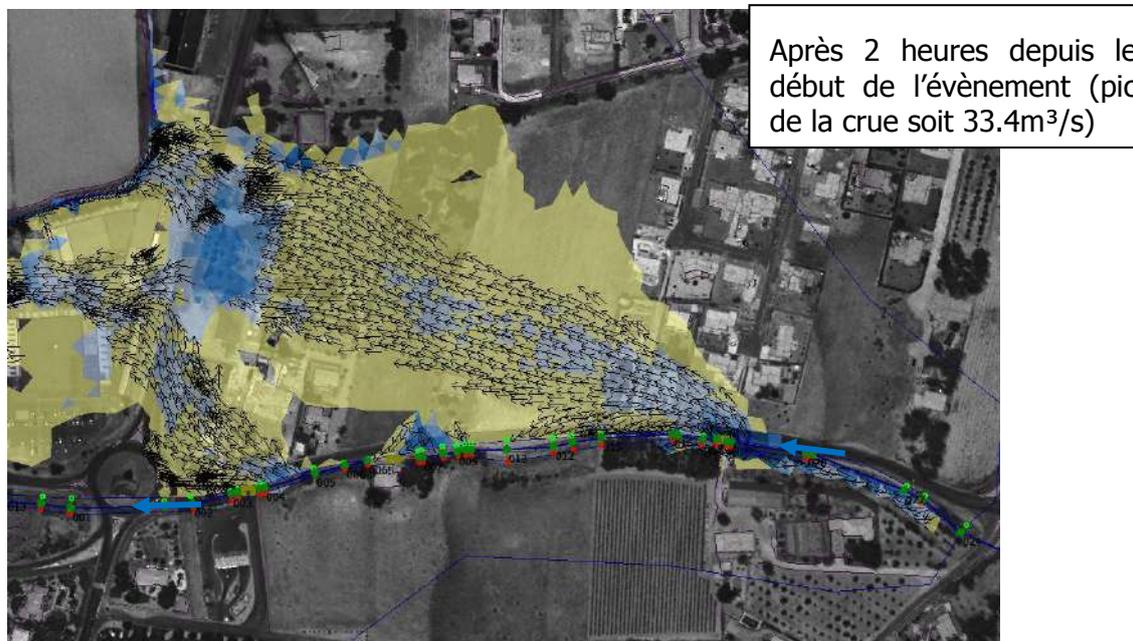
Etape 2- Les eaux de débordement se rejoignent et inondent une grande partie des lotissements et les entreprises Bricomarché et machines agricoles.

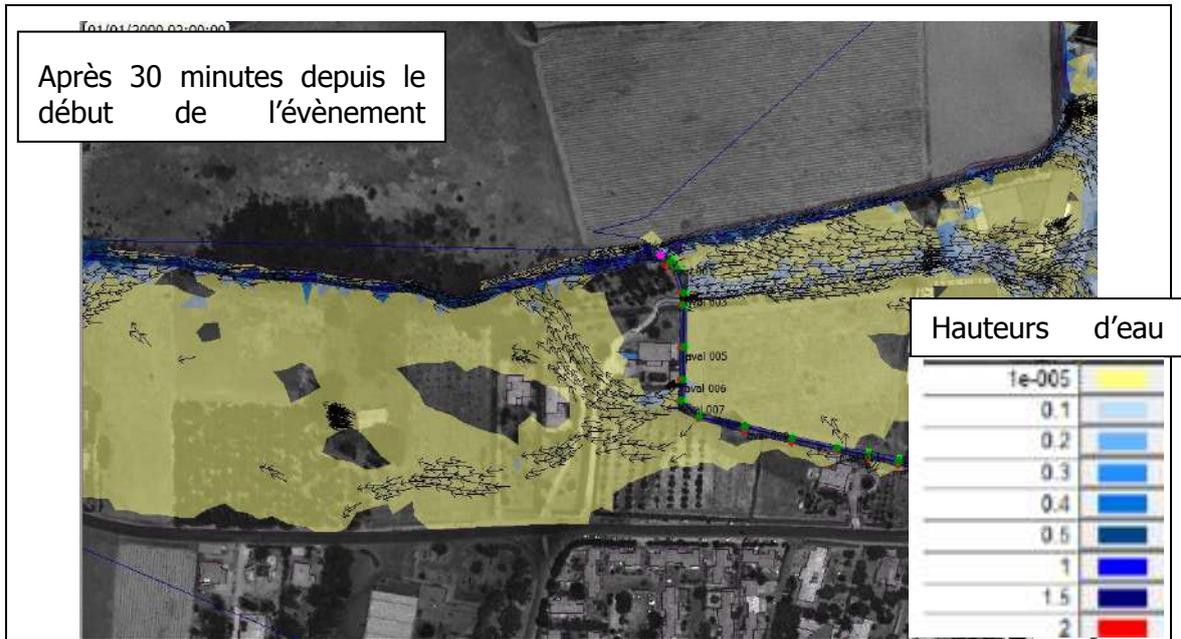
Au même instant, les bâtis situés à l'aval commencent à être inondés :

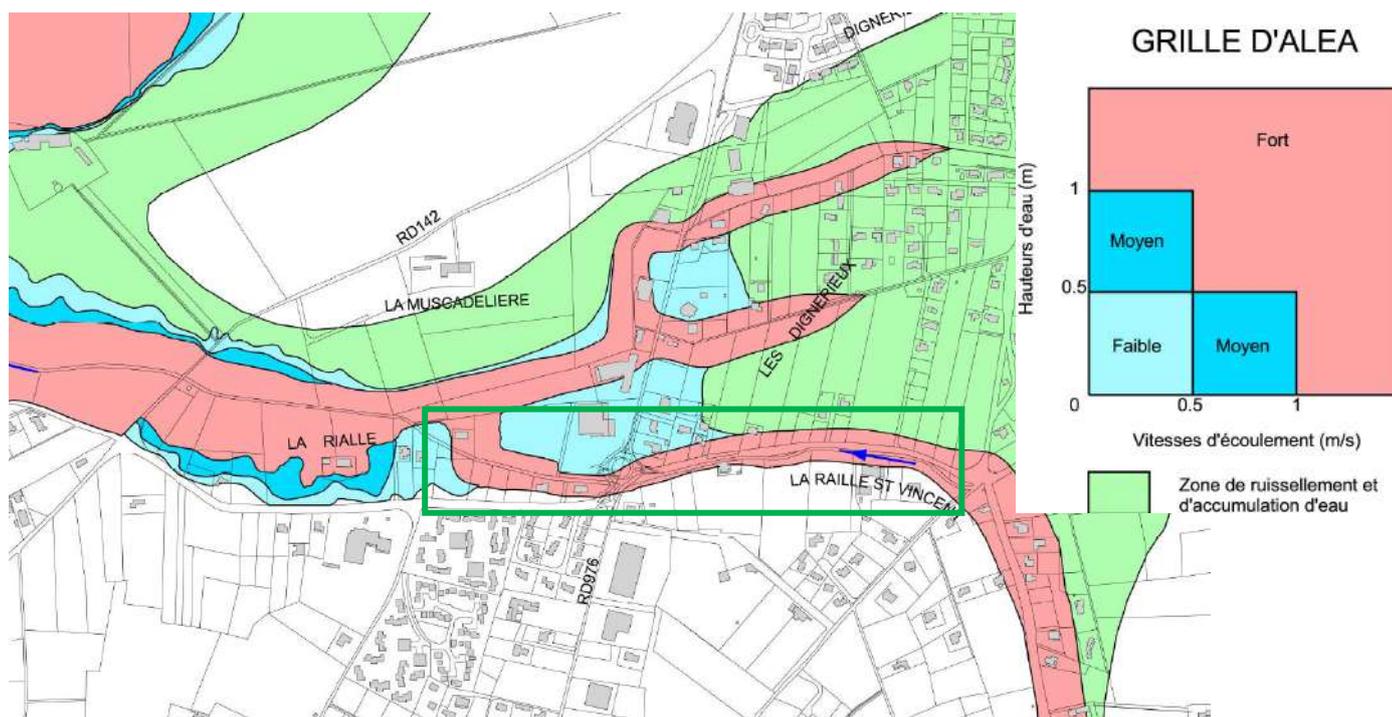
Valréas est dotée d'un PPRn inondation approuvé le 13 décembre 2006. La carte qui suit est un extrait de la carte réglementaire et montre alors la prise en compte de cet aléa au droit du secteur à aménager.

Figure 46 : Extrait de la carte réglementaire du PPRn inondation de Valréas

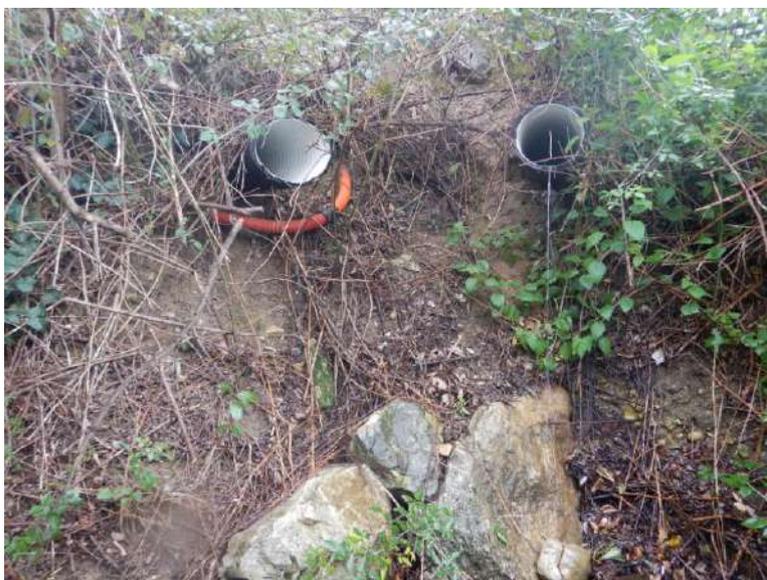
Dans le périmètre d'étude immédiat, se trouvent plusieurs rejets d'eaux pluviales matérialisés par la présence de 6 canalisations en berge dont 2 canalisations de rejet d'eaux pluviales en provenance de la station-service en rive gauche sur la partie aval du tronçon d'étude. Ces eaux pluviales en provenance des pistes de distribution de la station-service d'Intermarché sont traitées avant le rejet dans la Riaille Saint Vincent par un séparateur hydrocarbures, muni d'obturateur automatique. Une 3<sup>ème</sup> canalisation en PE de même diamètre se trouve en aval rive gauche immédiat du pont cadre pour l'accès à la station-service. Cette buse draine les eaux de ruissellement de la plateforme.

Figure 48 : Rejets d'eaux pluviales de la station-service

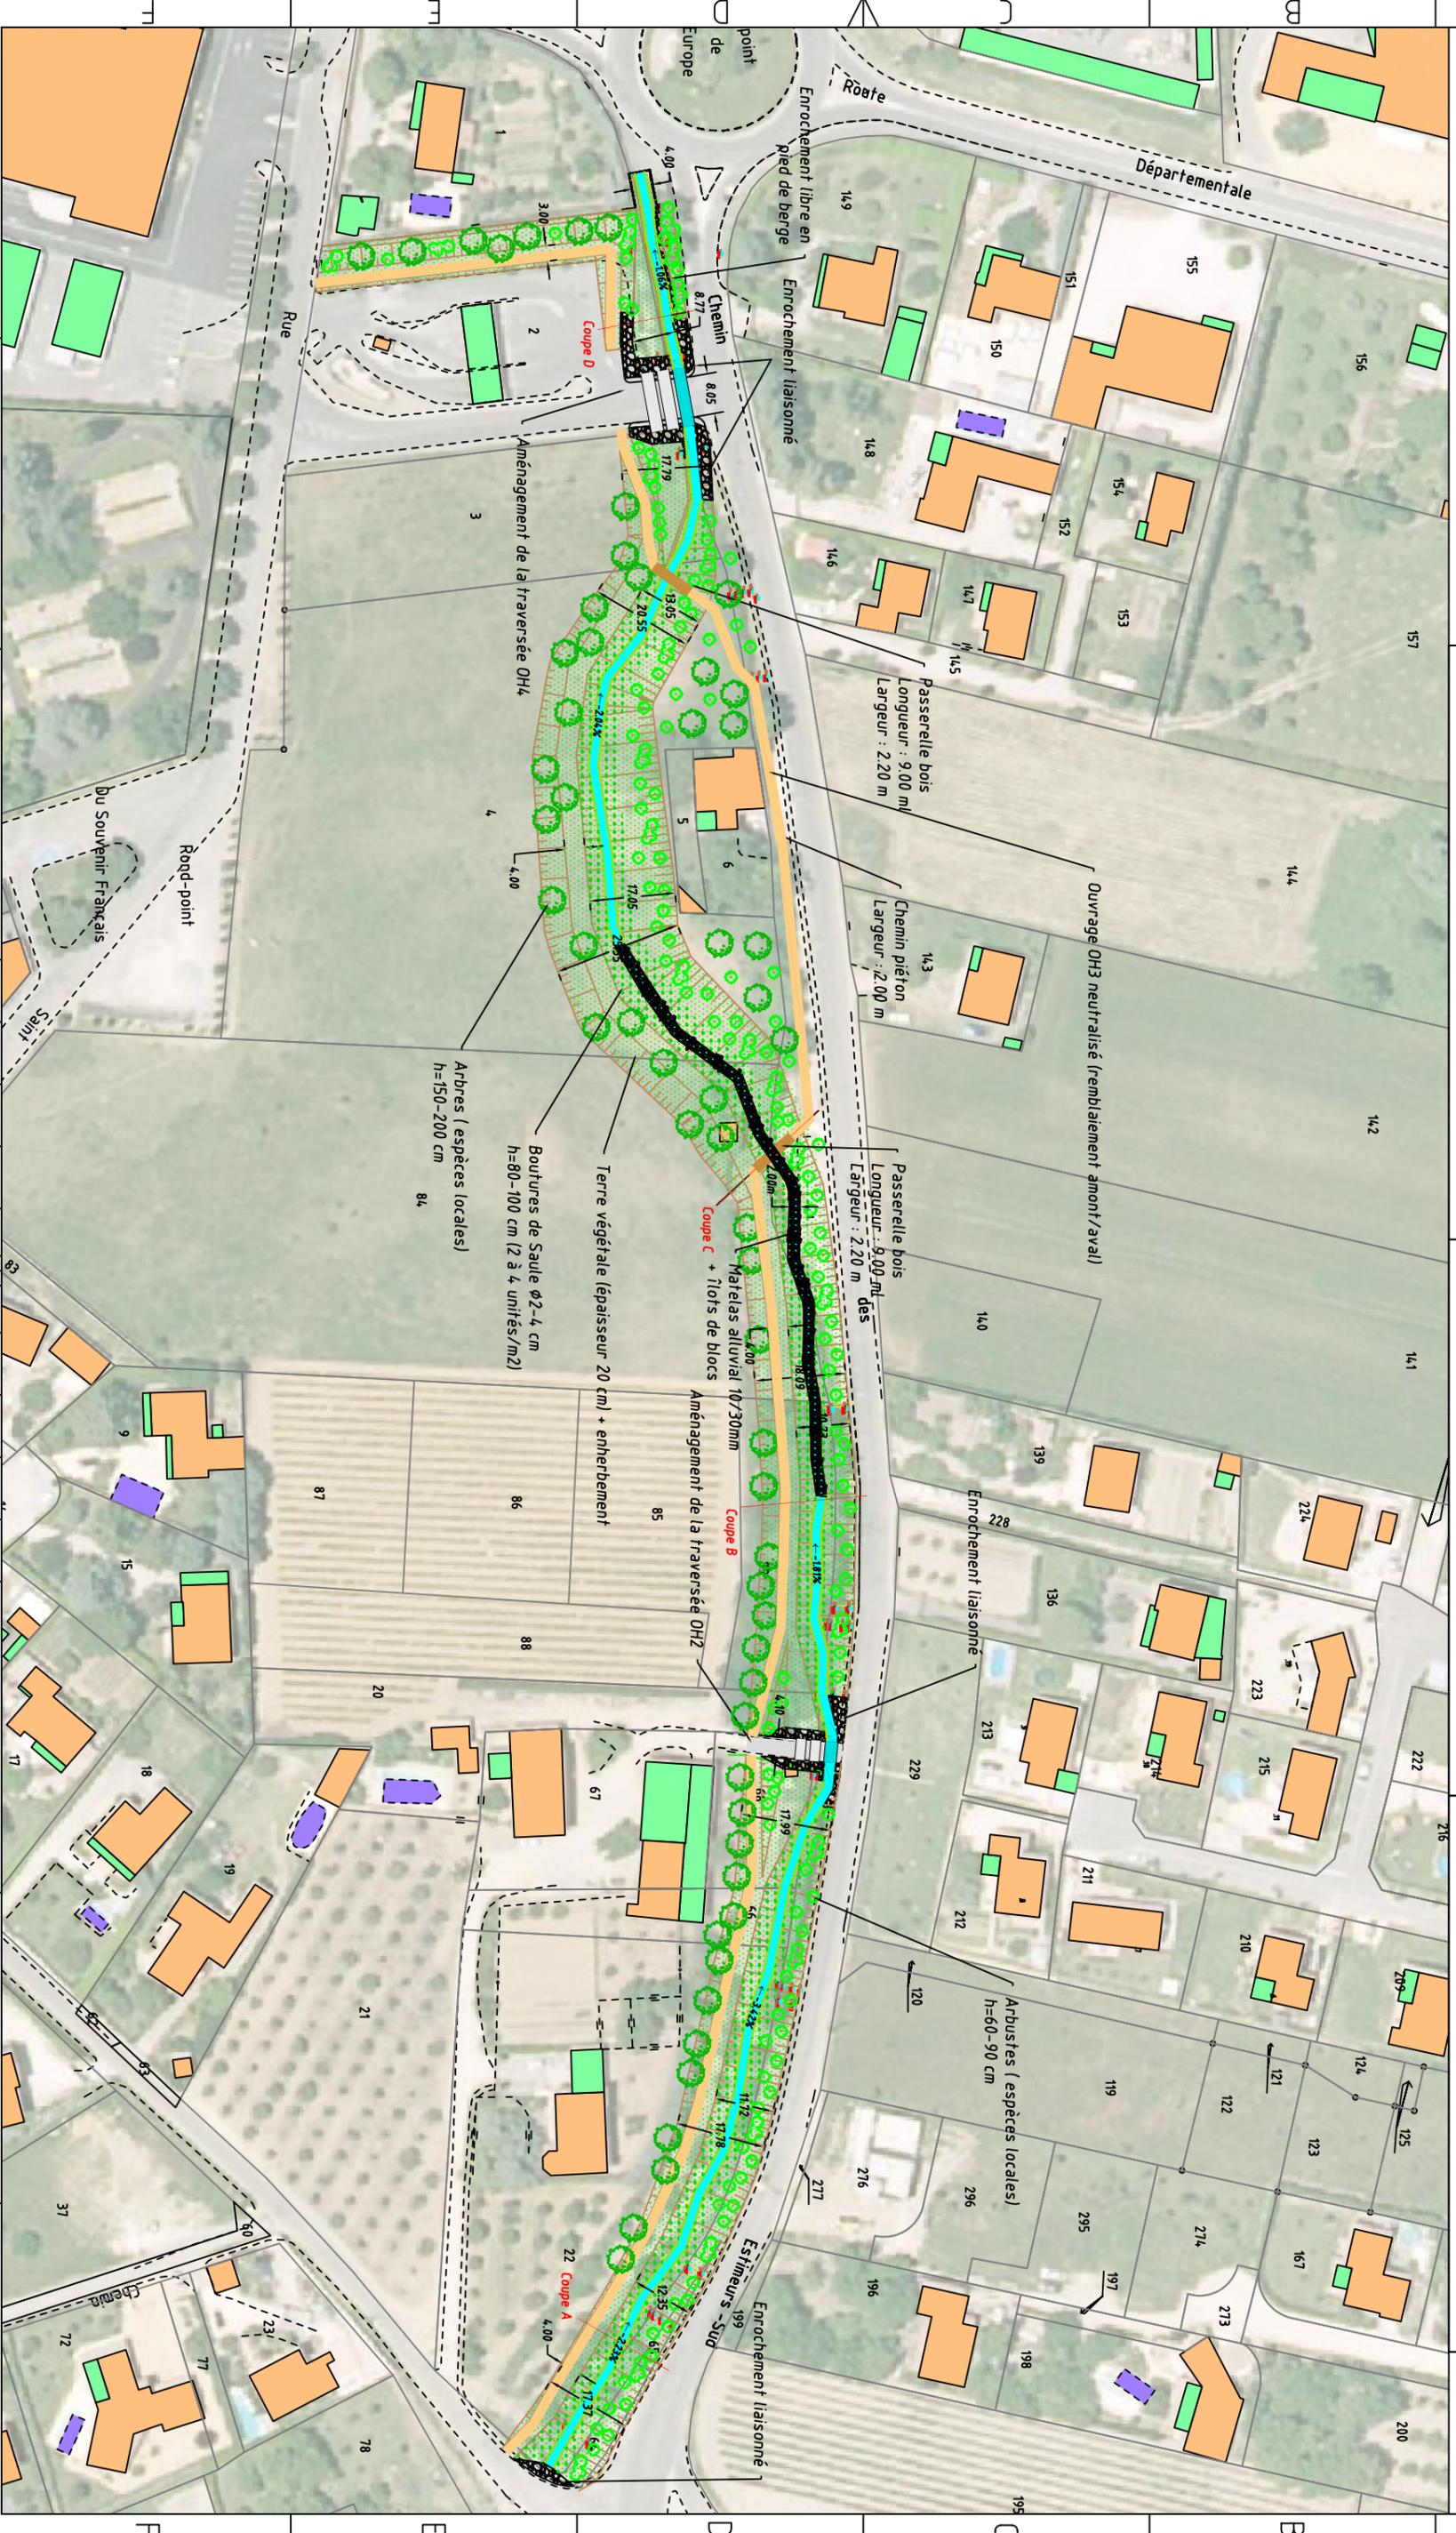
**TRAVAUX DE RENATURATION**  
**SAINT-VINCENT DANS LA TRAVERSEE DE VALERAS**

**COMMUNE DE VALREAS**  
**Vue en plan**  
**Secteur Aval**

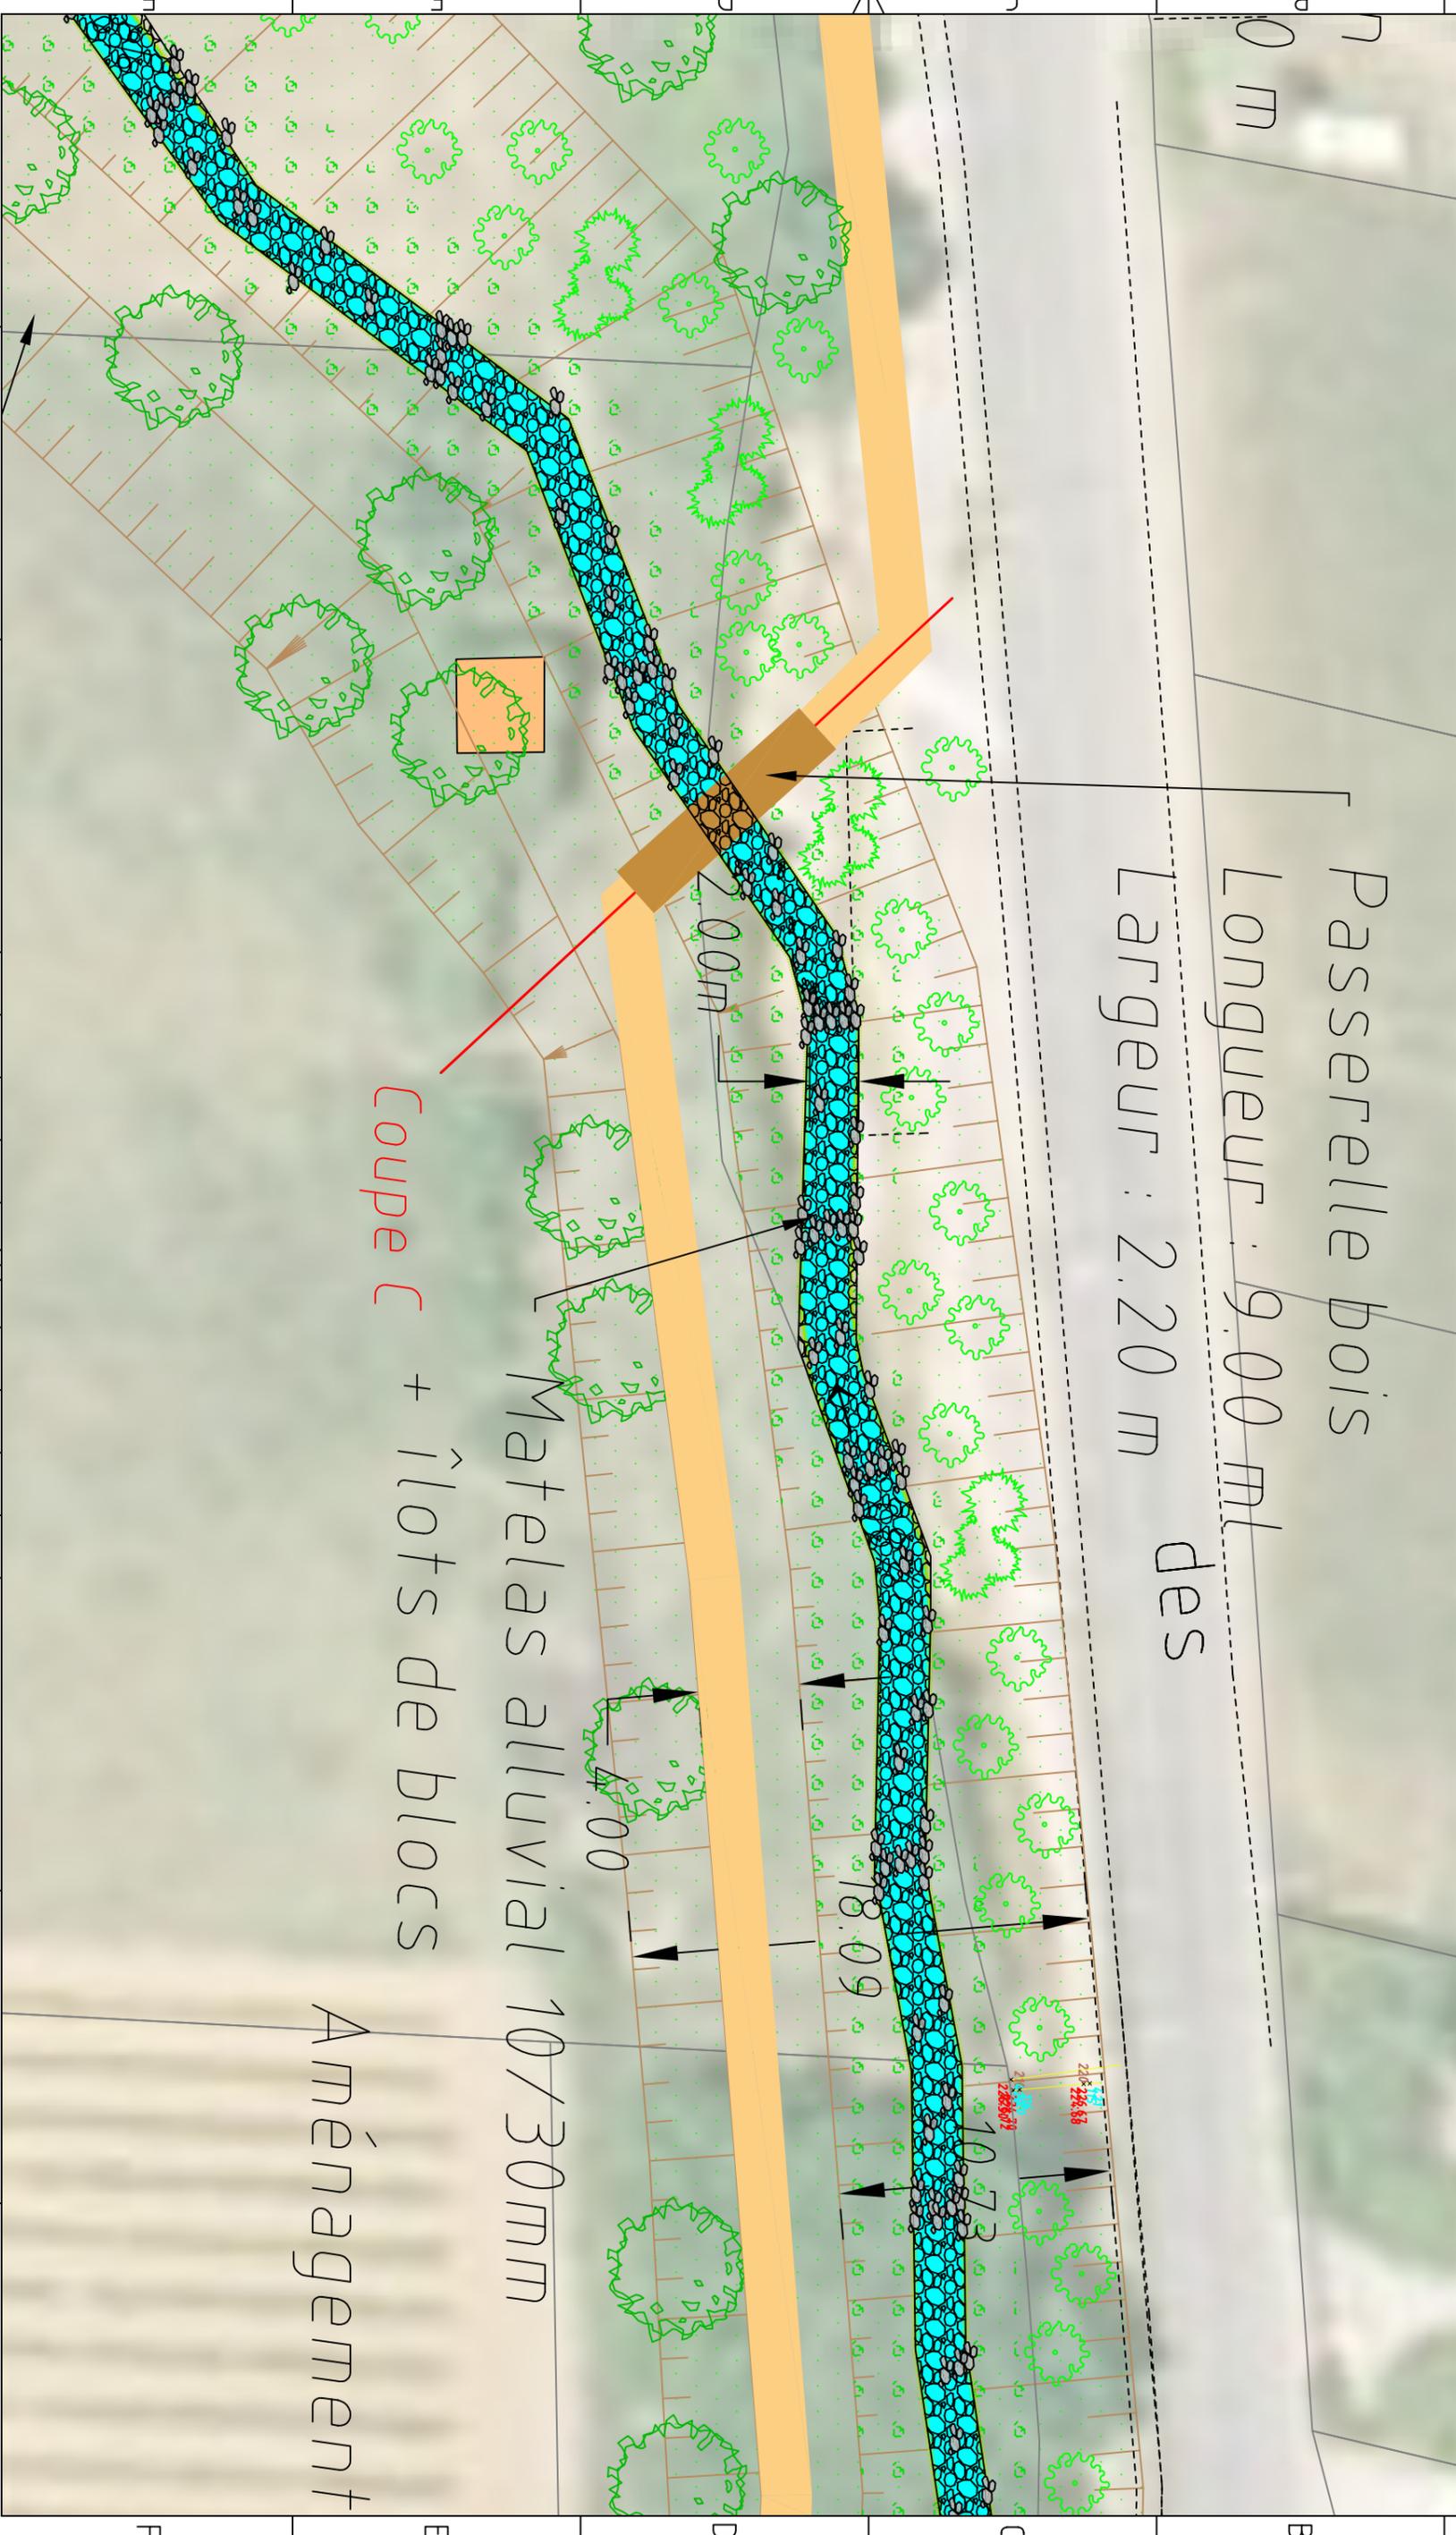
Passerelle bois  
Longueur : 9.00 ml  
Largeur : 2.20 m des

Matelas alluvial 10/30mm  
Coupe C + îlots de blocs

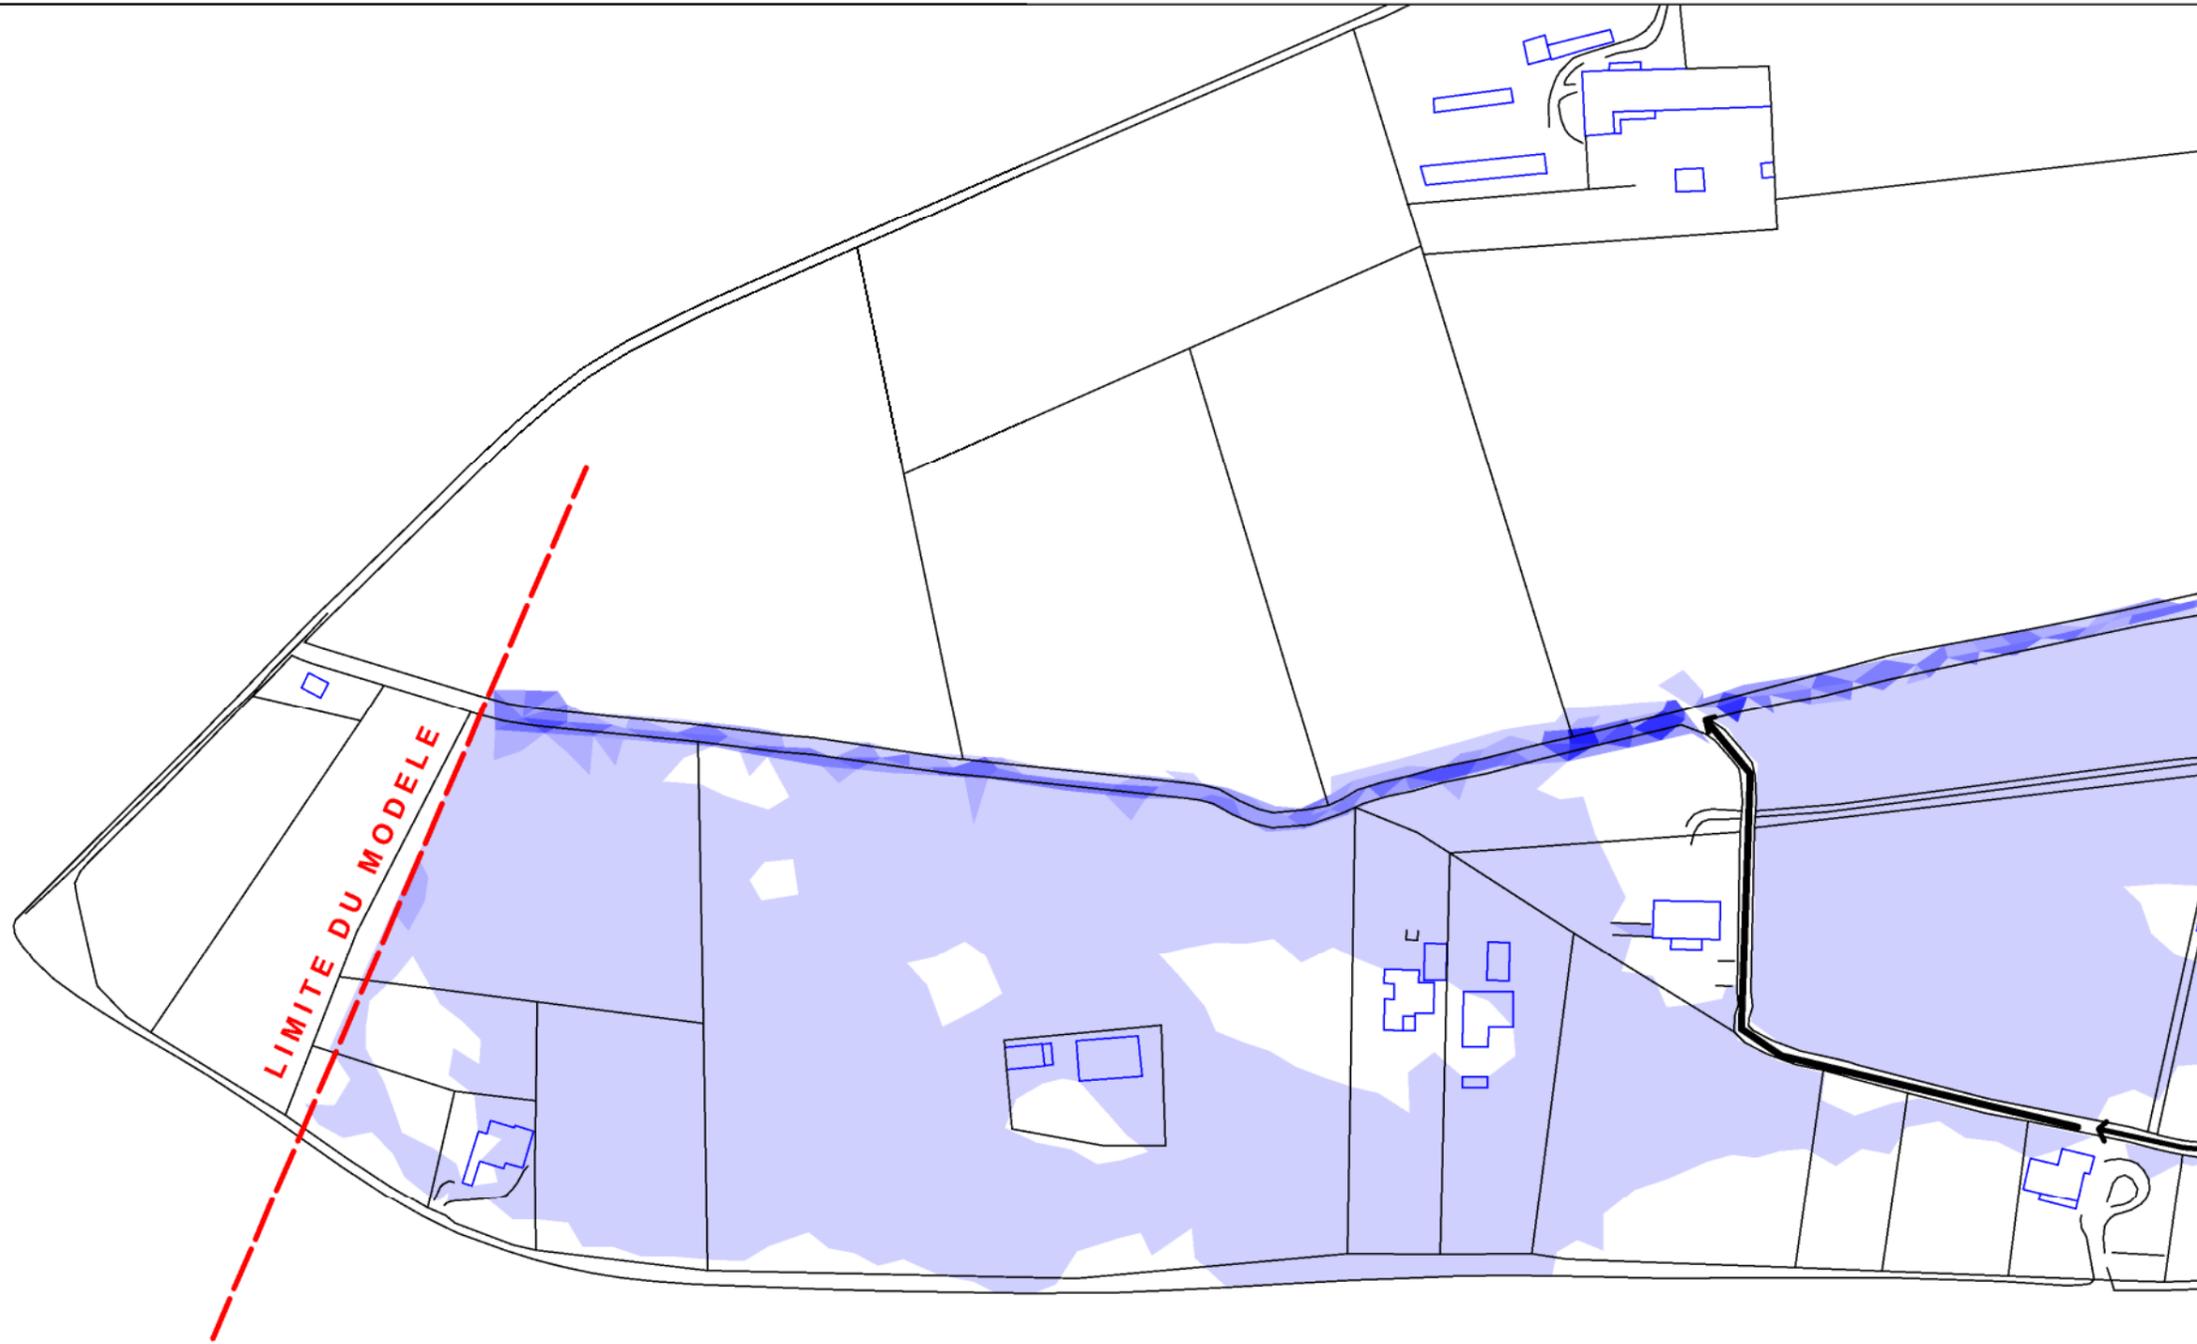
Carte de  
Zone inondable  
Crue centennale  
Etat projet
